Tárgy: Tájékoztató az Óhegy-park-
ban veszélyelhárítás érde-
kében tett intézkedésekről

Szakvélemény

A Budapest X. ker. Óhegy park KRESZ park területe melletti leszakadás alatti pincéről.

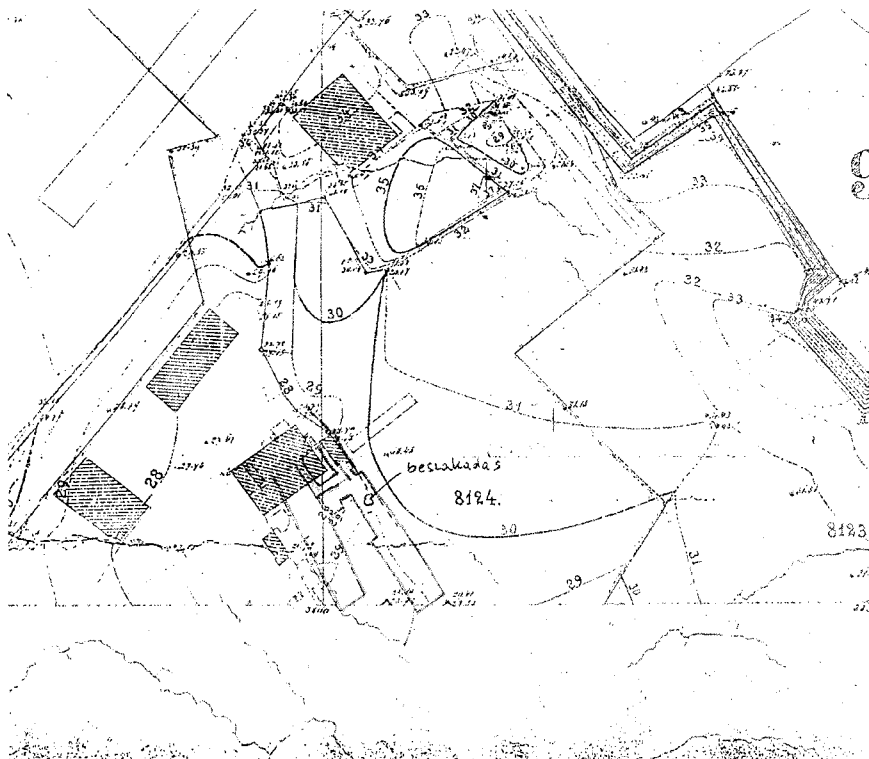
Az Önkormányzat kérésére megvizsgáltuk a leszakadás környezetét és összevetettük a régi térképek /1870-es évekbeli/ adataival. Már ezen a térképen is fellelhető a két hosszabb pinceág, amit egy rövidebb keresztvágot köt össze. A térkép szerint egy kisebb pinceüreg is feltételezhető a két hosszabb ág bejáratai között.

Az Óhegy park 1870-ben a kérdéses helyen
