Előterjesztés
a Kerületfejlesztési és Környezetvédelmi Bizottság részére
a Budapest X. kerület, Mázsa utca beszakadásáról szóló tájékoztatóról

Jelentés a Mázsa és Monori utcákban végzett radarmérésekről

Megbízó: KÖBÁNYAI VAGYONKEZELŐ ZRT.

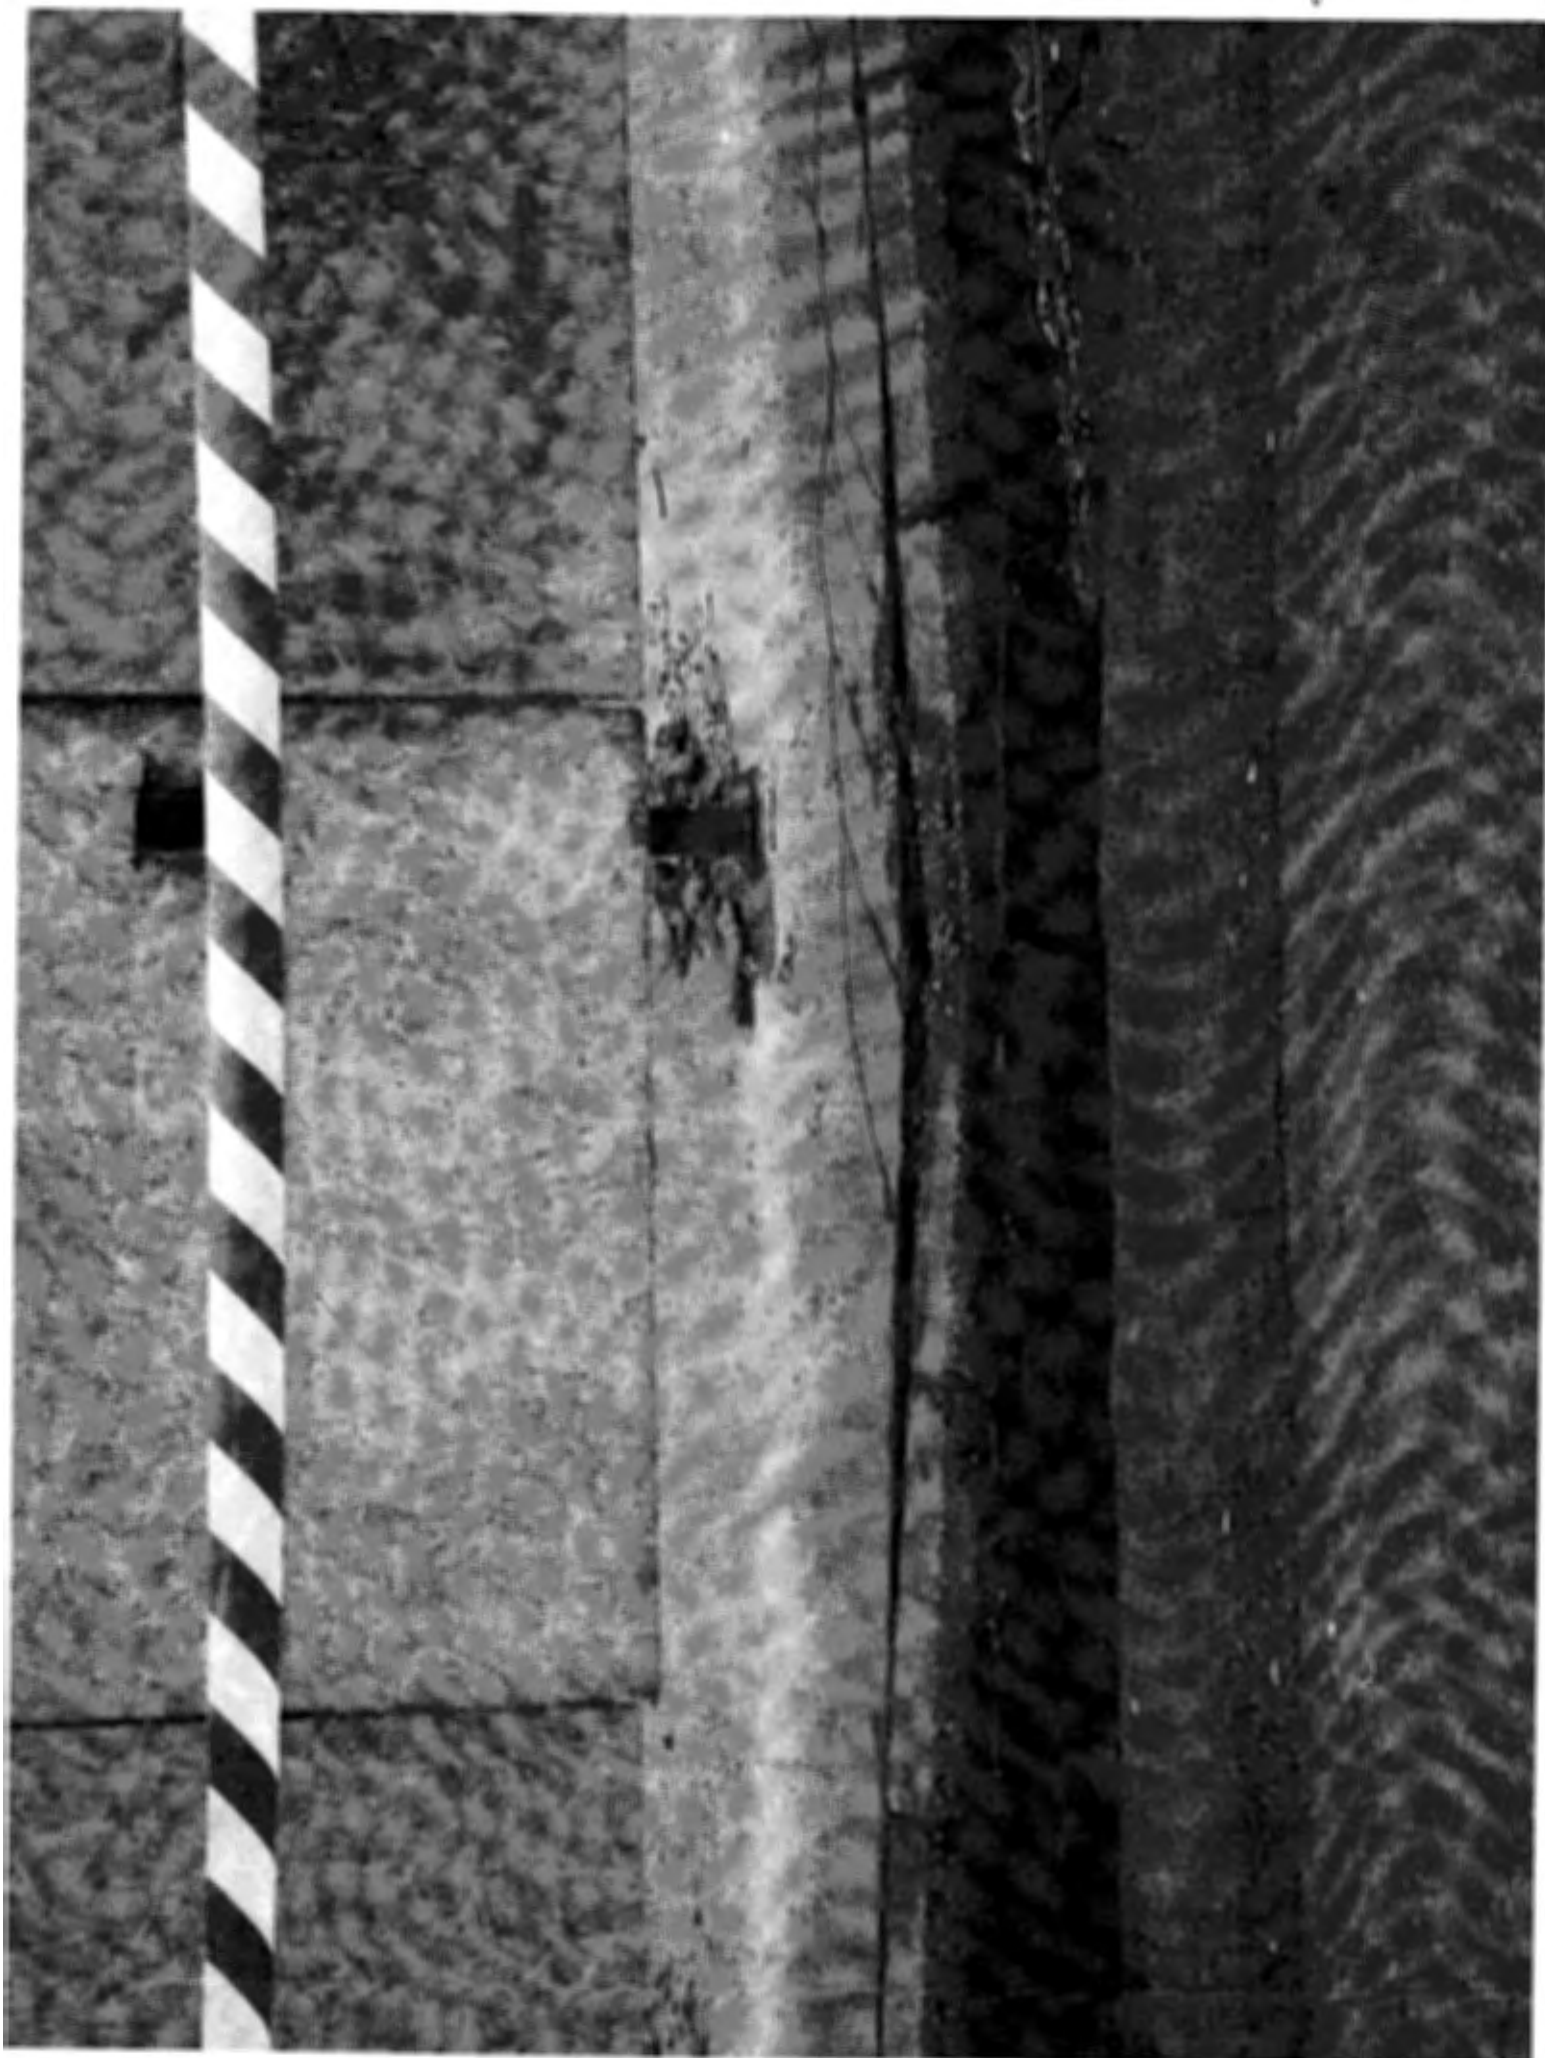
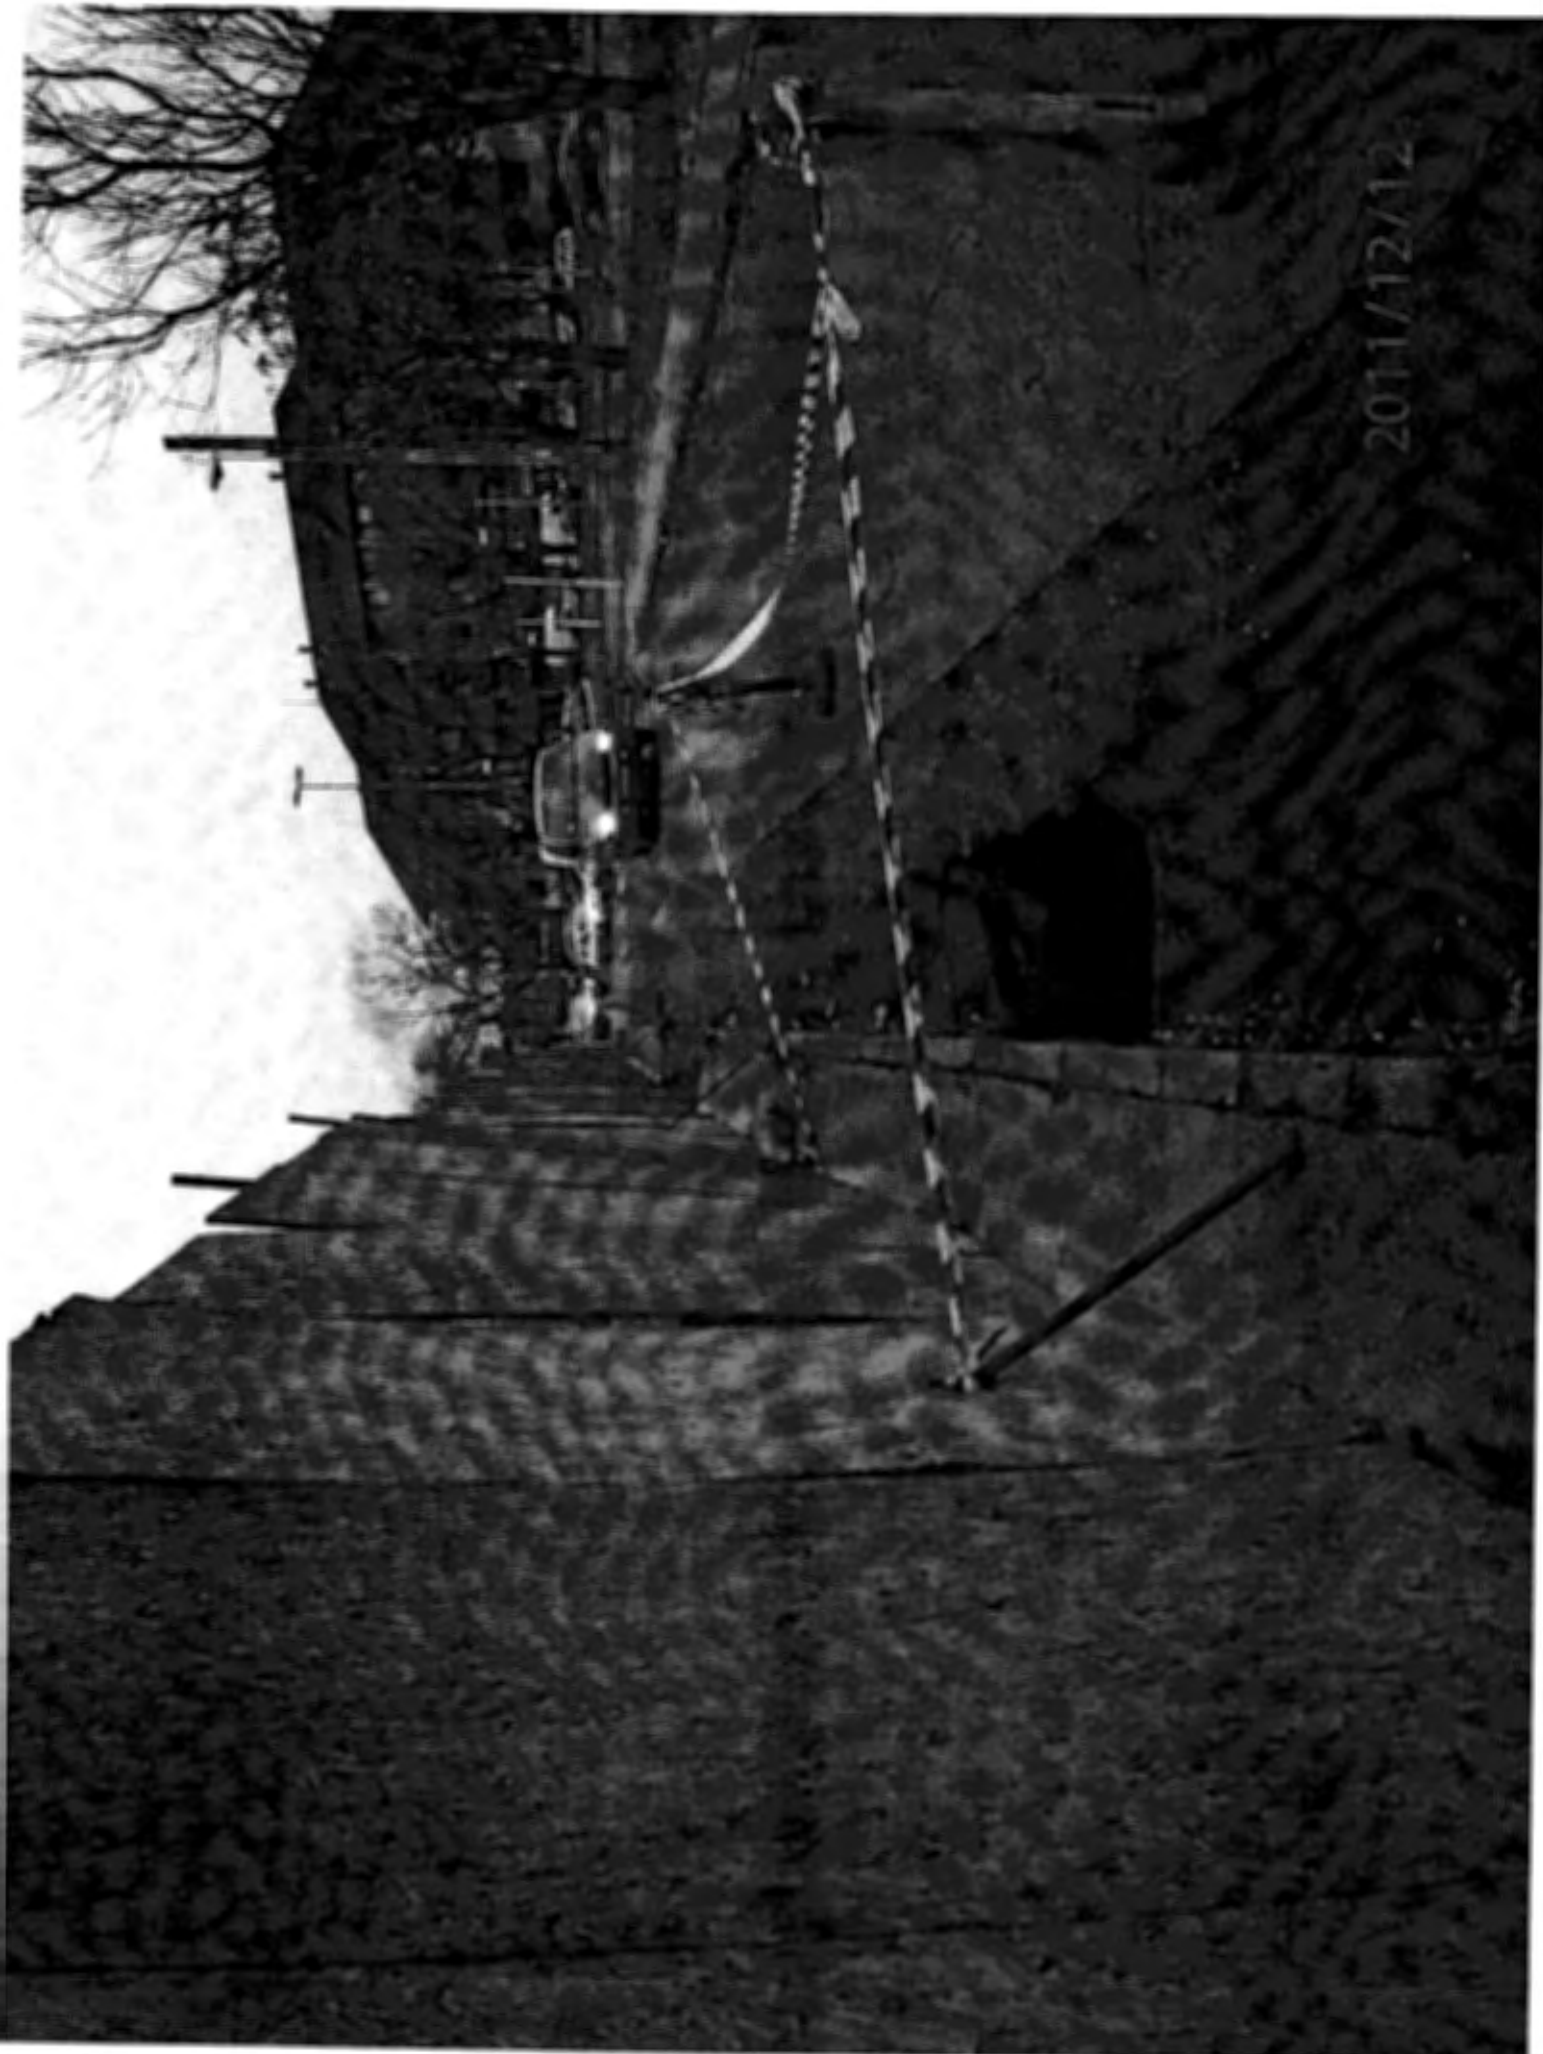
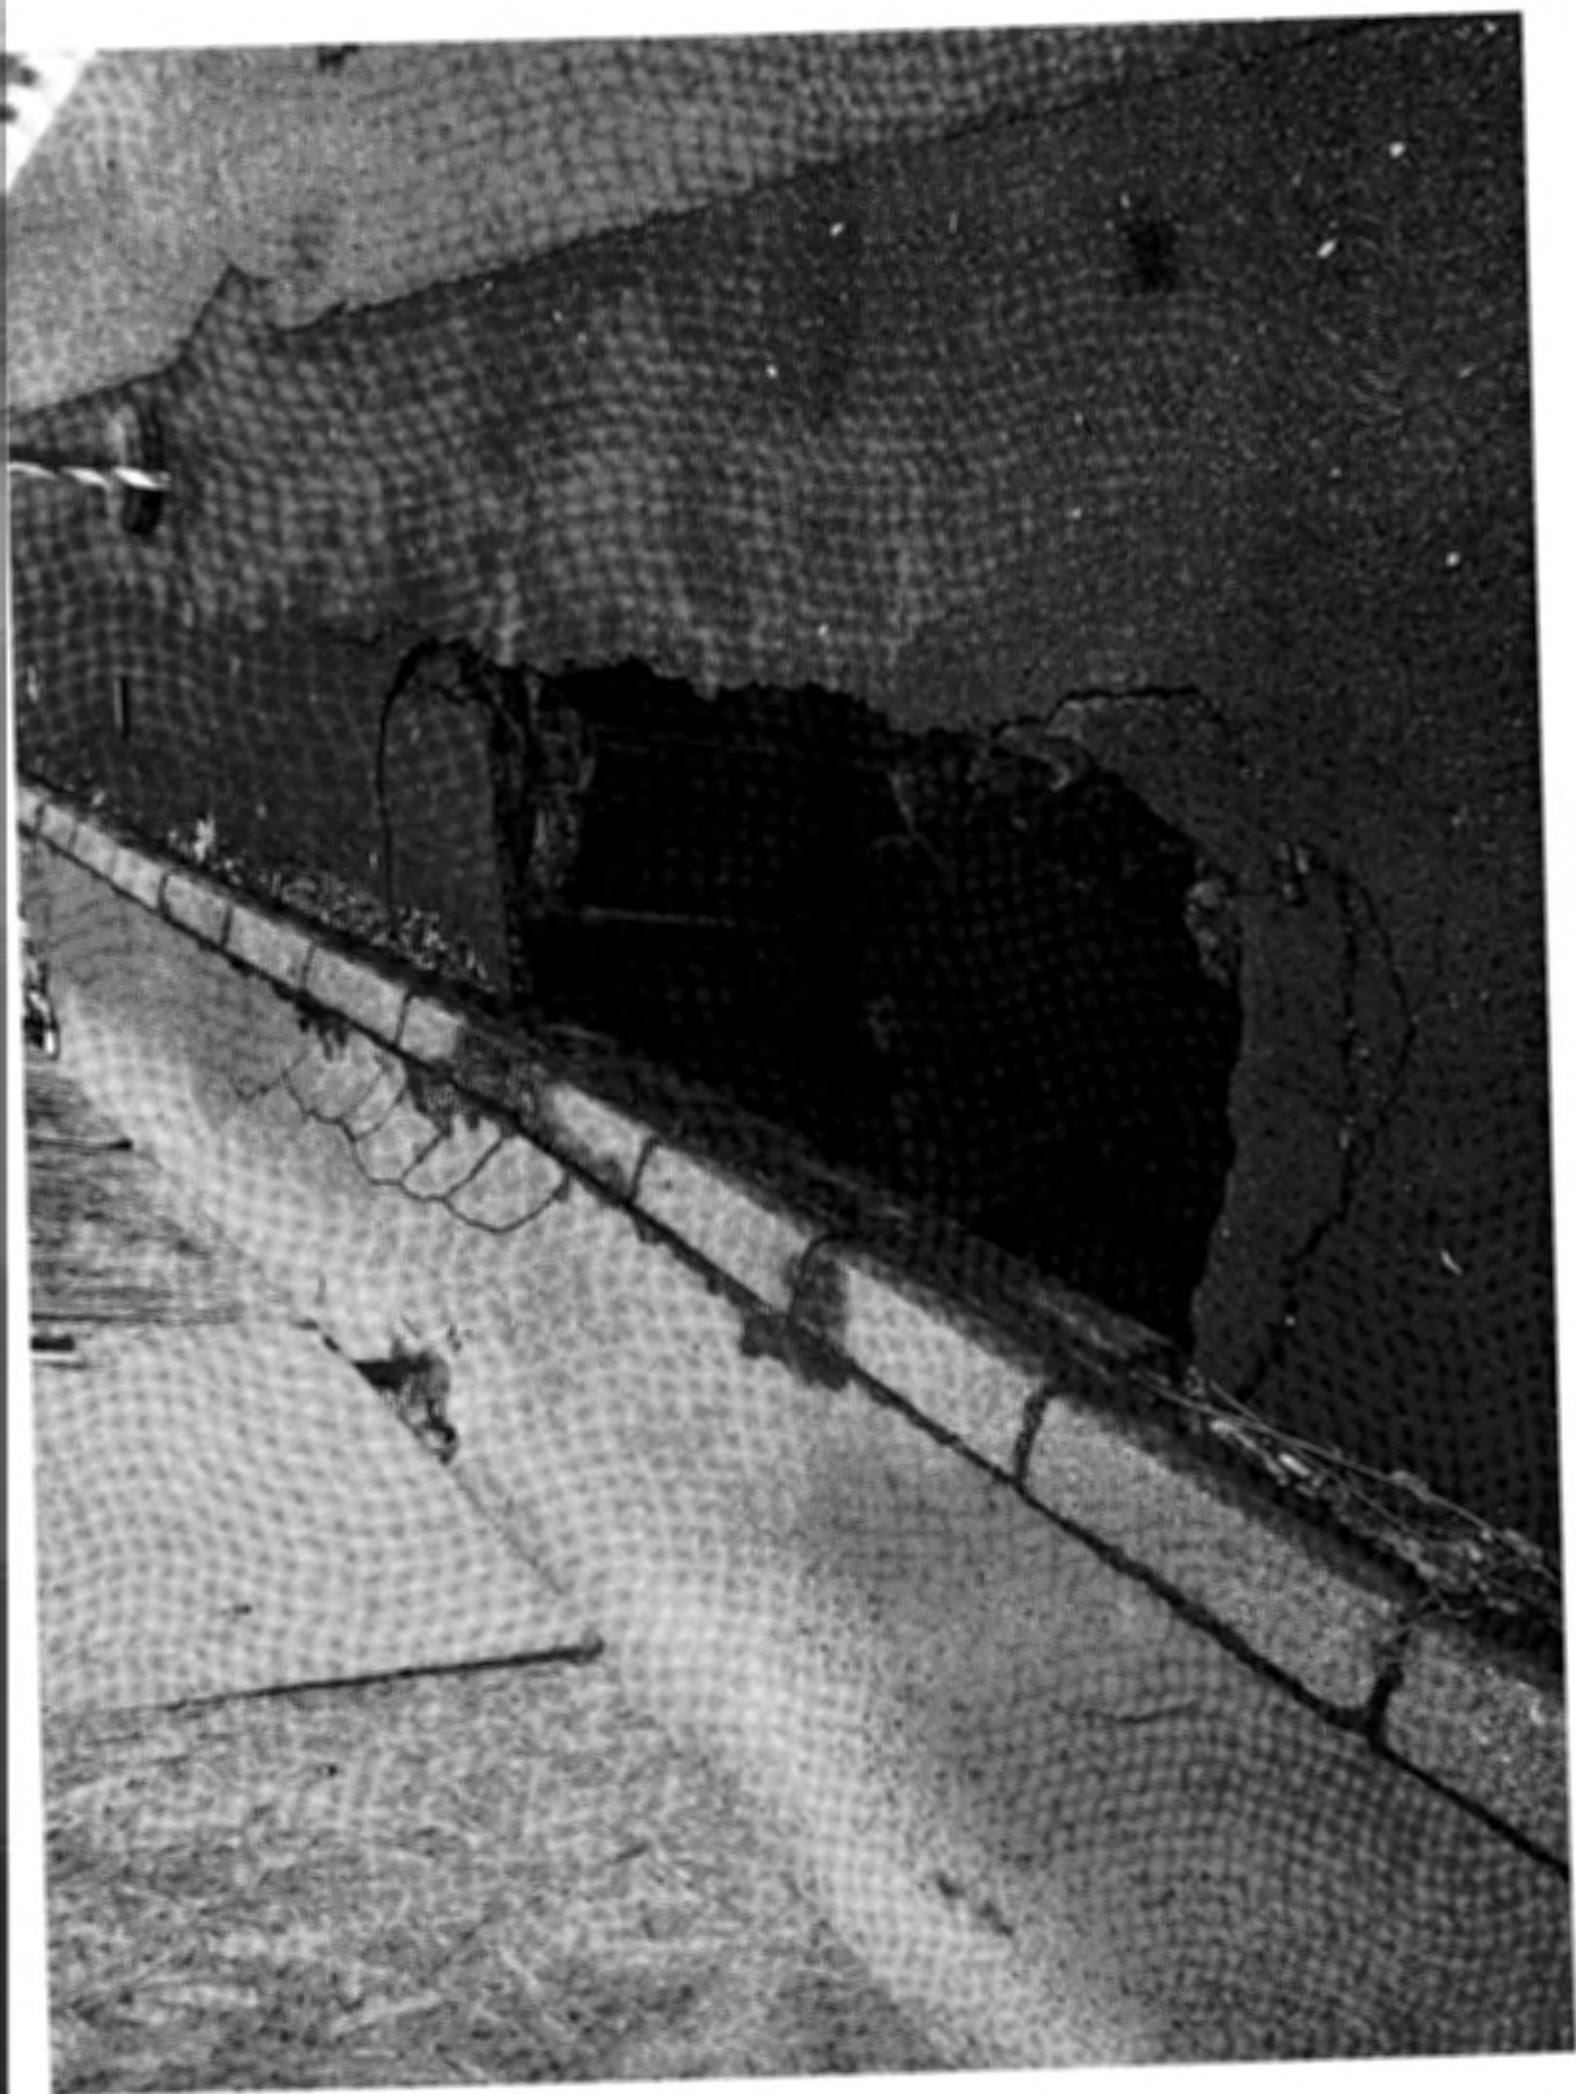
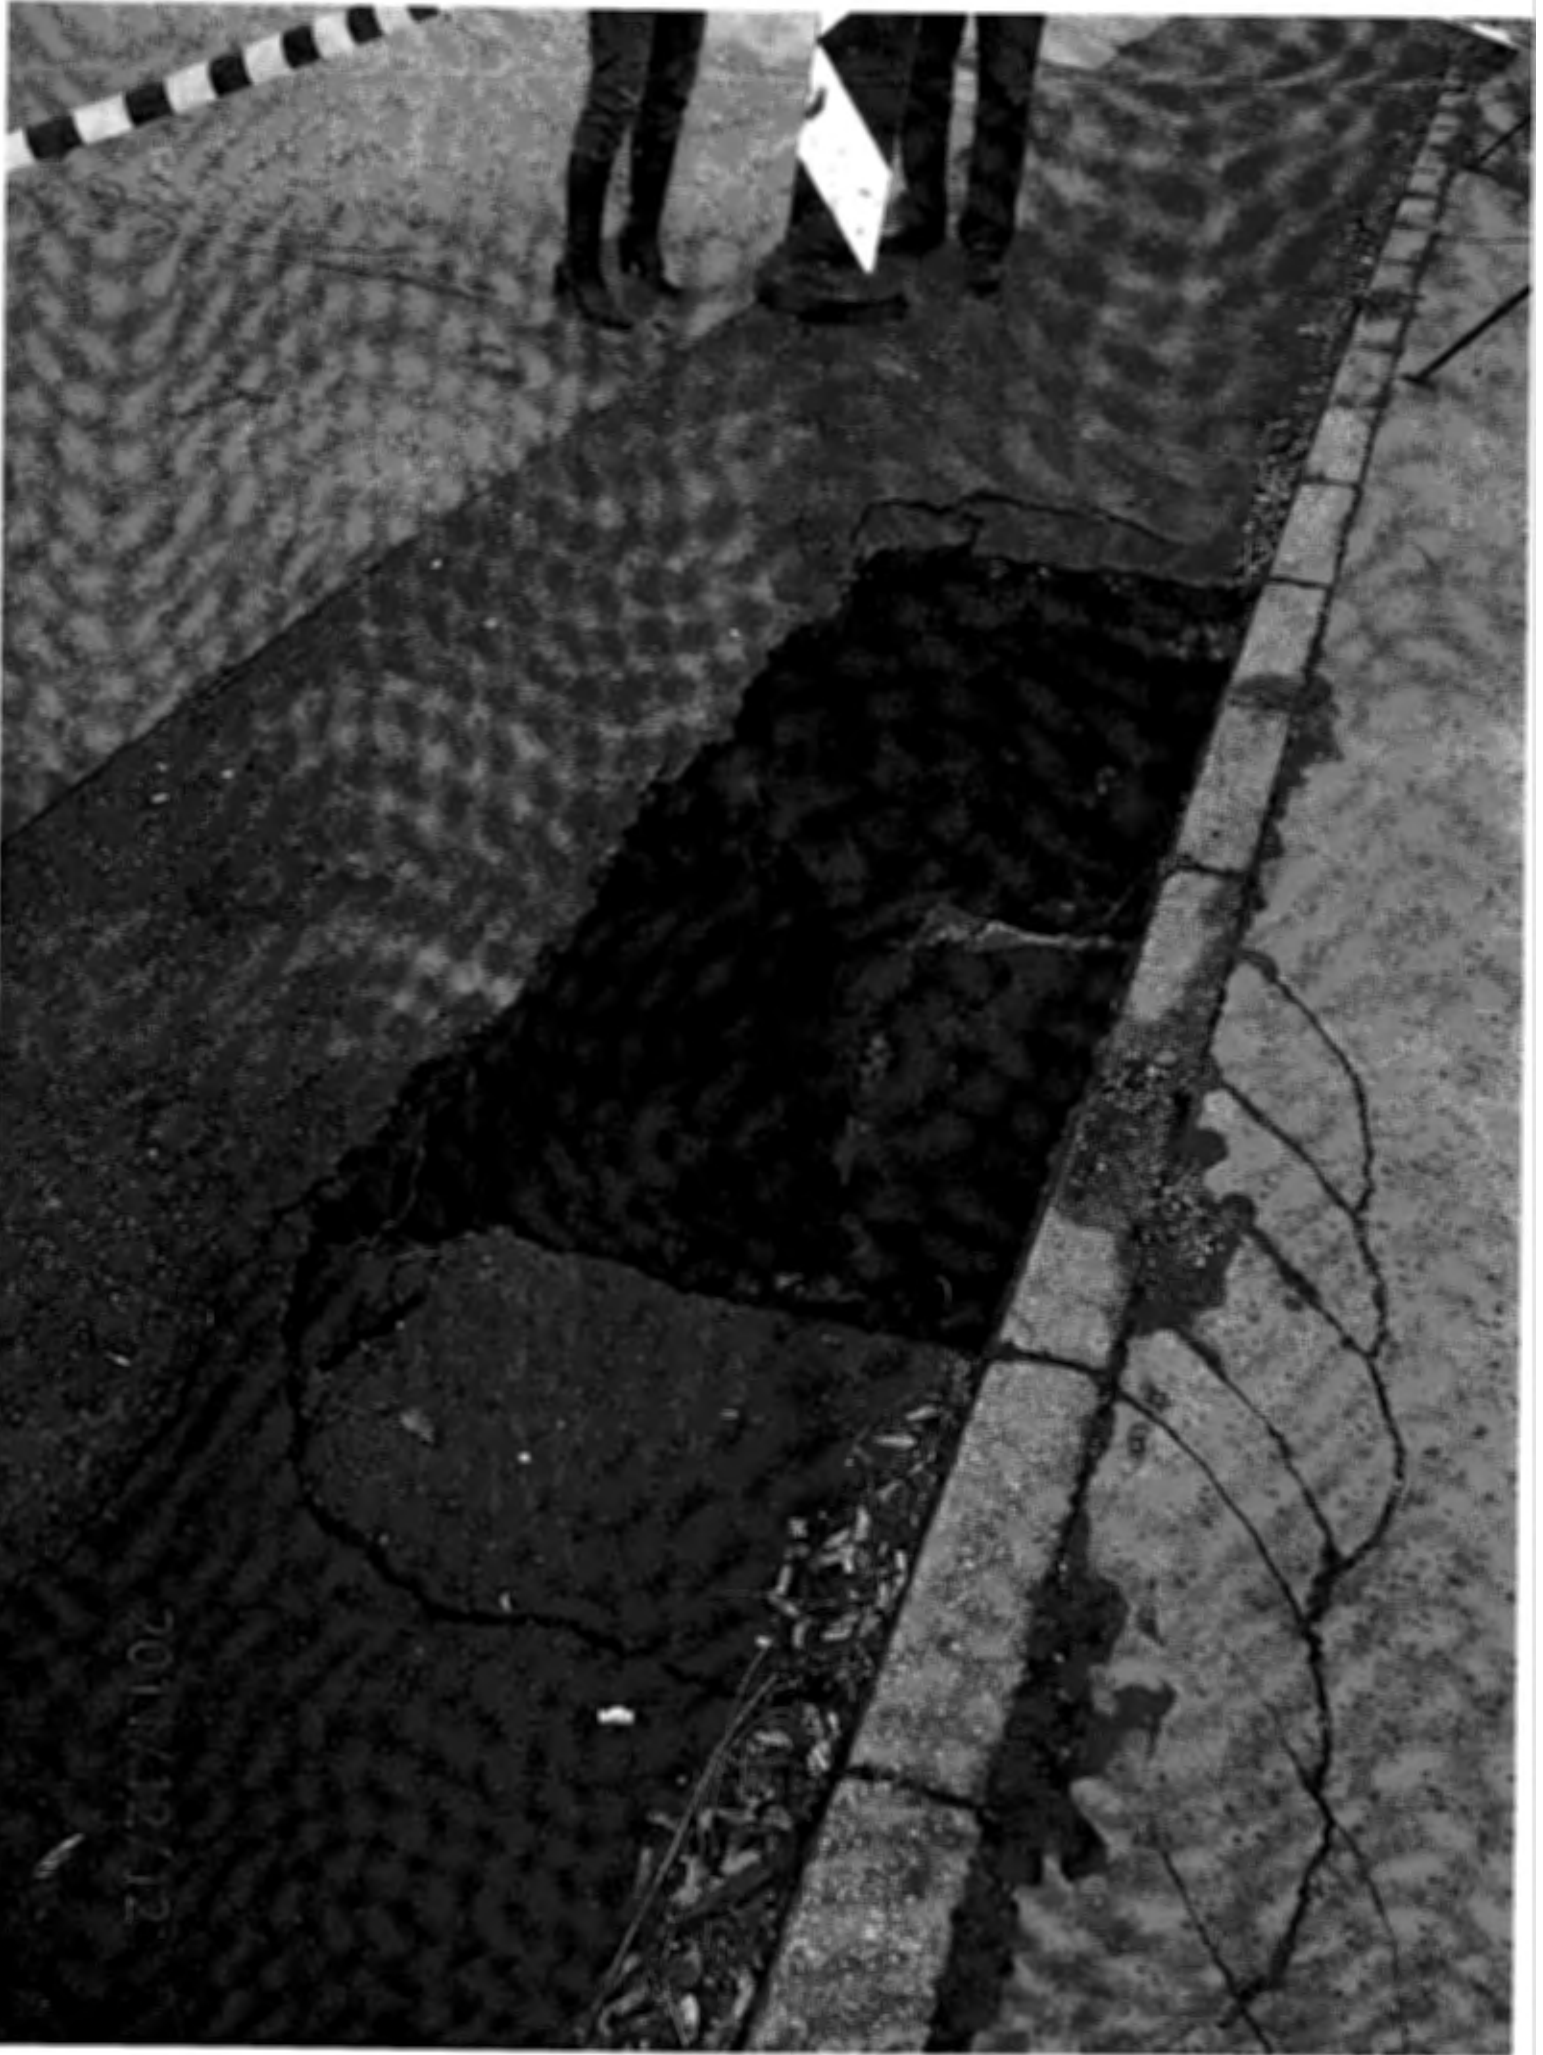
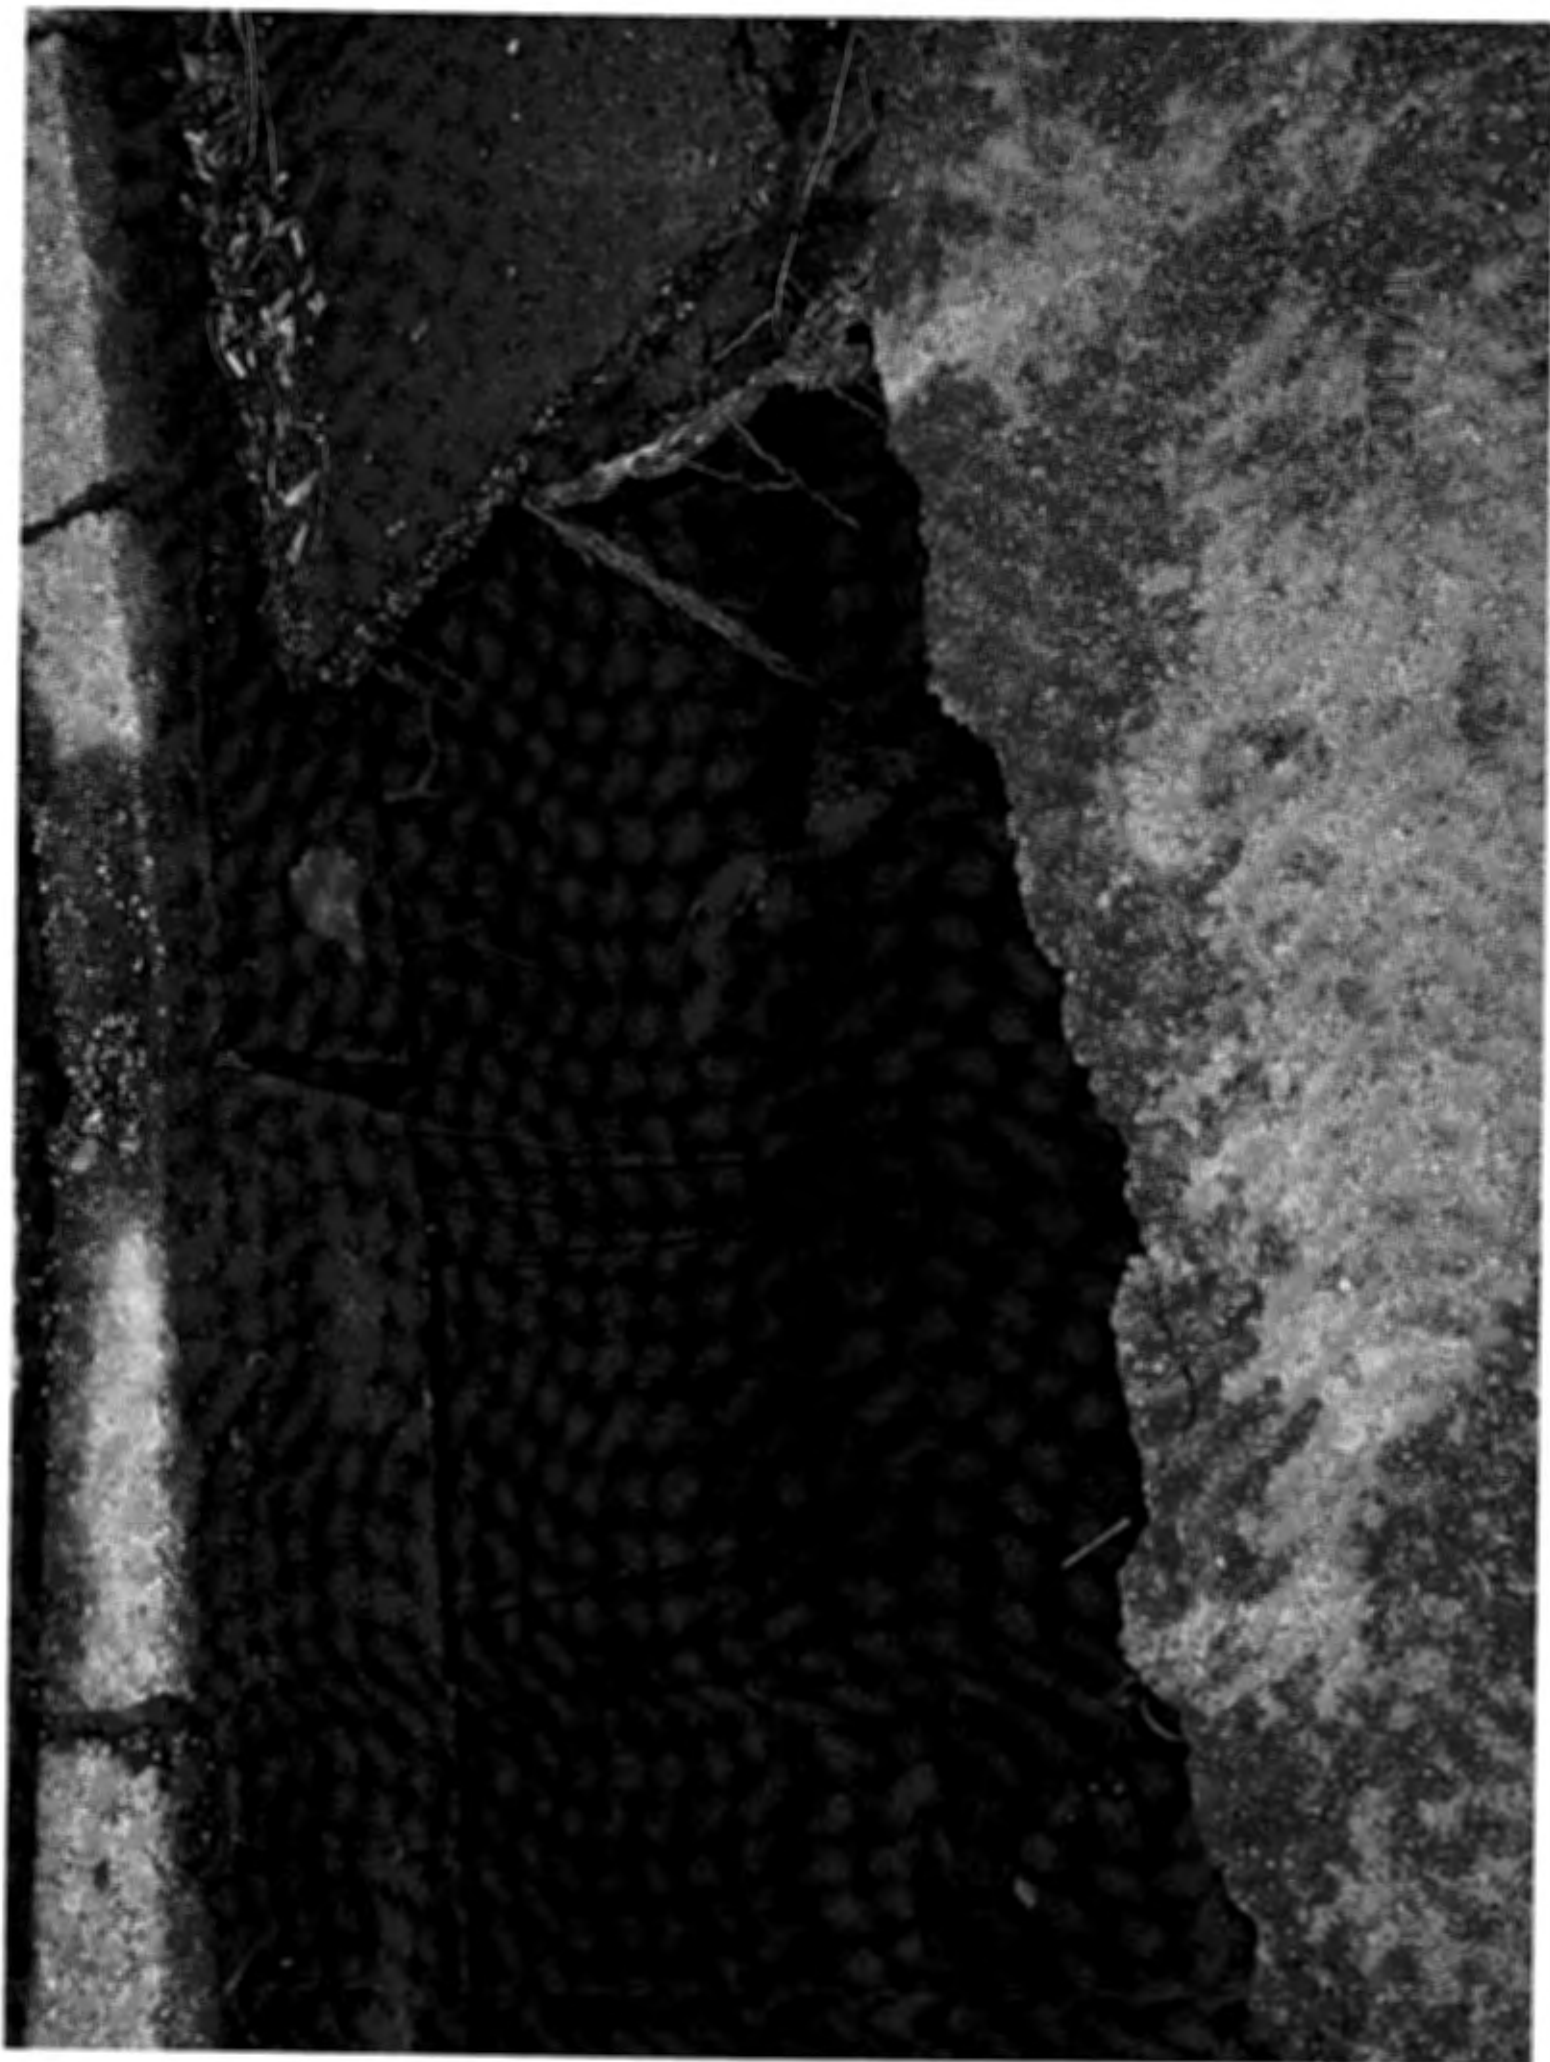
1. melléklet az előző oldalhoz

- az útburkolat mintegy 1,5 m²-en beszakadt,
- a járda kb. három méter hosszon lehajlott, a 2,5 méteres mélység felett csak a szerkezet tartja,
- a beszakadás alatt mintegy 12 m³-es üreg található a támfal és az útpálya között,
- az üregben 200 mm-es csővezeték helyezkedik el,
- a támfal felől több betonvas lebeg, valószínűleg a támfal kihorgonyzás,
- a beszakadás környezetét a BKK Közút Zrt. szalaggal lekerítette és egy (nem működő) lámpát helyezett ki

Az útbeszakadás kiváltó oka valószínűleg kapcsolatban van a Mázsa tér melletti, az úttesttel határos magánterületen lévő vízzel telt pincetőmb (gödör) szádfalainak elhelyezésével, mivel azok az úttest alá lettek kihorgonyozva úgy, hogy az ott húzódó csapadékvíz-csatornát több helyen átlukasztották. Az onnan kiszivárgó víz kimosta az úttest alóli talajt, ezzel egy üreget képezve.

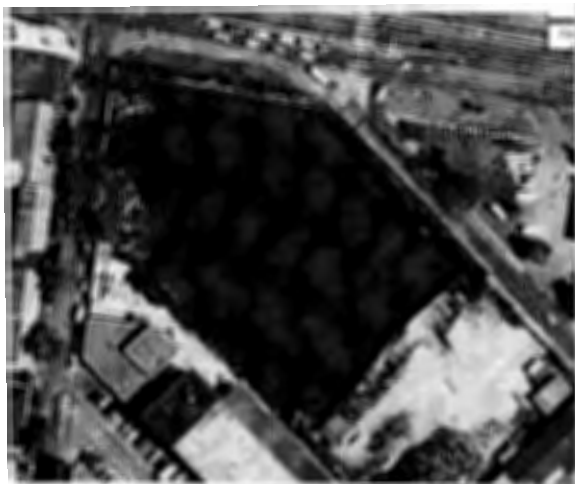
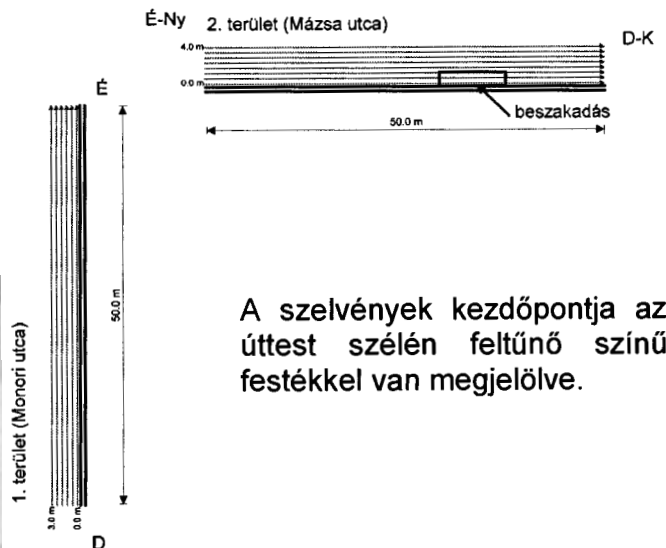
Helyszínrajz:

A szelvények kezdőpontja az úttest szélén feltűnő színű festékekkel van megjelölve.

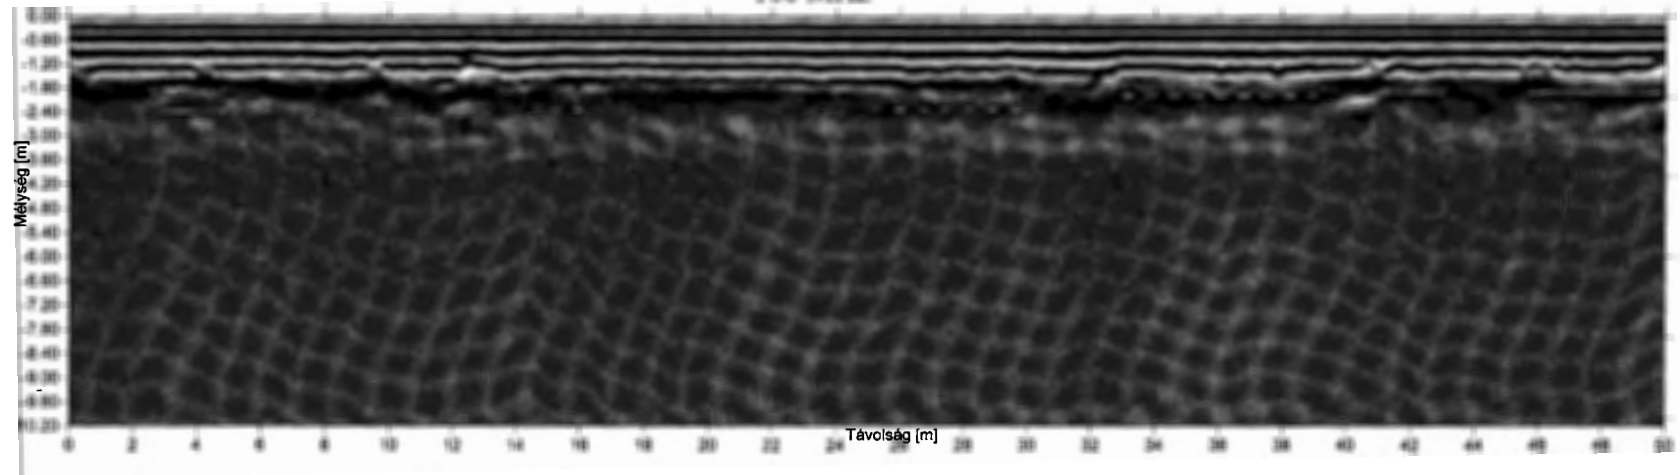
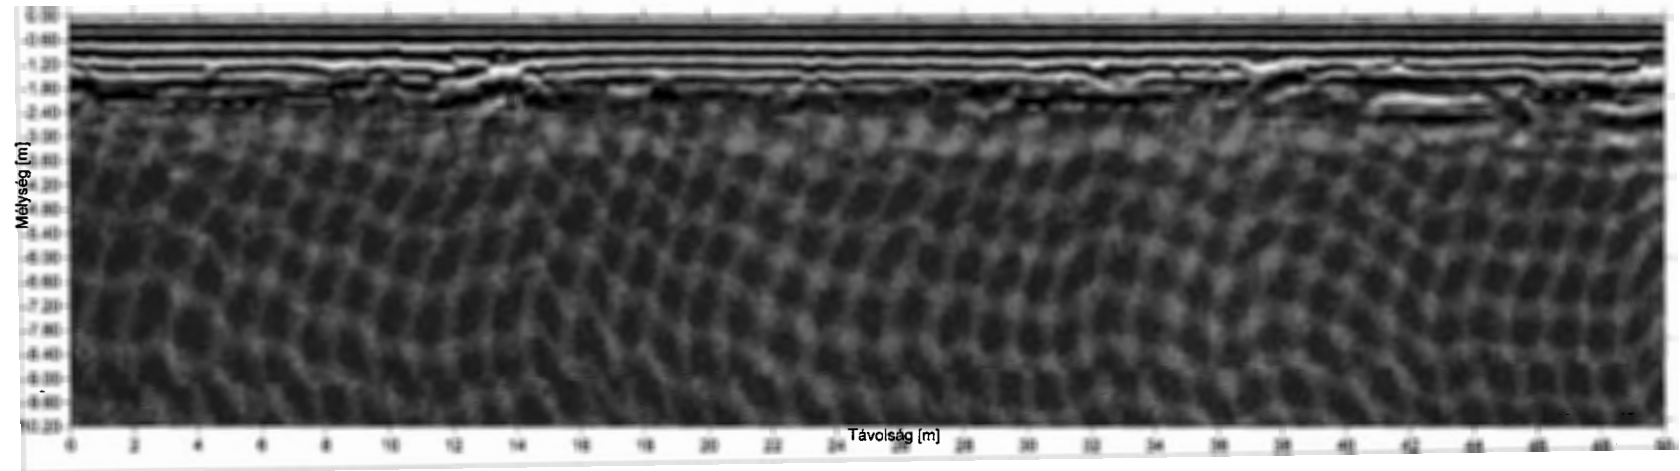
100 MHz

- A felszín közeli, piros színnel jelölt anomáliák esetében előfordulhatnak a közeljövőben beszakadások, mert ezeken a helyeken a fellazulás már elérte az útszerkezetet.

- A sárga színnel jelölt anomália is elérhette az útszerkezetet, de általában mélyebben jelentkezik, vagy kisebb amplitúdóval, mint az előbbi. Ez is feltétlenül feltárandó.

- A mélyebben levő üreggyanús helyeken 100 MHz-es felvételeken rövid távon nem valószínű beszakadás, de idővel, vagy kedvezőtlen feltételek teljesülése esetén pl. csapadékvíz beszivárgás, vagy nagyobb útterhelés esetén a folyamat előrehaladhat és kiszámíthatatlanná válik. Feltétlenül kezelendő problémákat vet fel. Az útpadkához közelebbi szelvényeken általában nagyobb az elváltozás, ami azt mutatja, hogy a jelenségek nem függetlenek a meglévő gödör miatt bekövetkezett környezeti elváltozásoktól.

- Megállapítható, hogy a felszínközeli és a mélyebb jelenségek egymástól nem függetlenül következnek be.
- A fellazulások többsége, különösen a Monori utcában, aknafedél közelében van, feltehetőleg az ottani csőhöz/vízvezető árokhoz kapcsolódik.

- **A Monori úton az anomáliák eredetének tisztázásáig félpályás útlezárás elrendelését javasoljuk.**
A felszín közeli anomáliák mellett célszerű a 100 MHz-es, az útpadkától 1 m-re felvett szelvény 13 m és 39 m-ben talált mélyebb felszakadásait is megvizsgálni. A felszakadás ezen a két helyen kb. 1,2 méterben van.
- **A Mázsa úton a helyzet veszélyesebb, ezért a beszakadást kiváltó okok megszüntetéséig az útlezárás a jelenlegi szakasz teljes hosszában indokolt.**

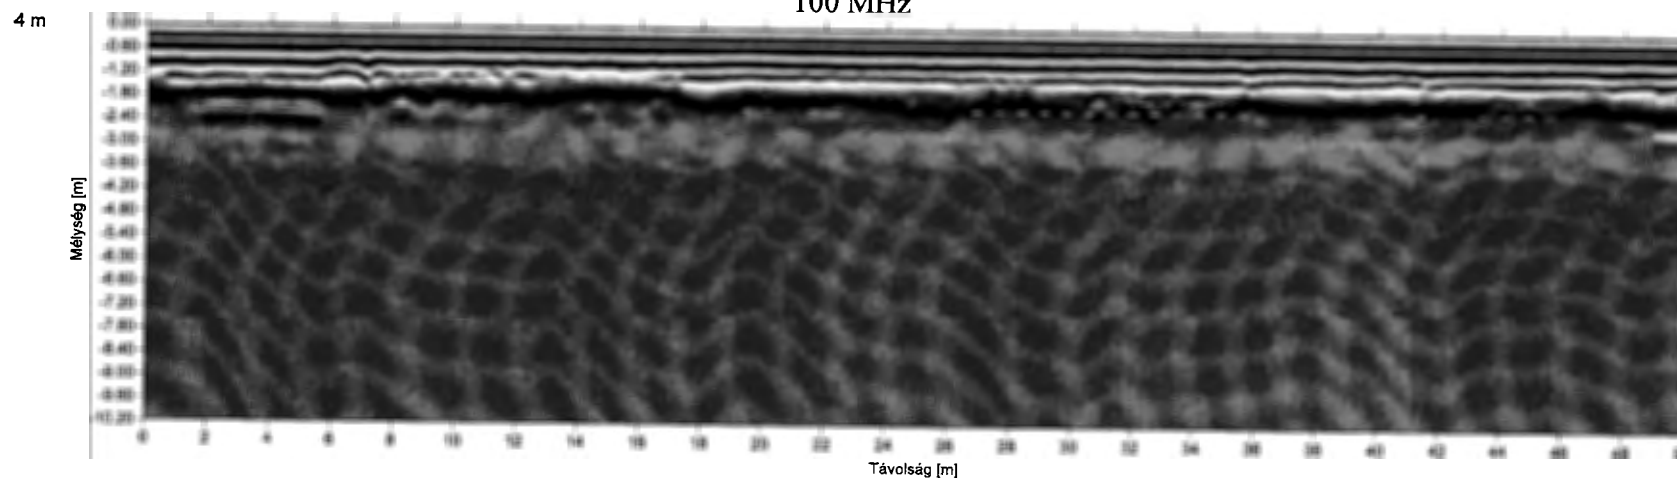
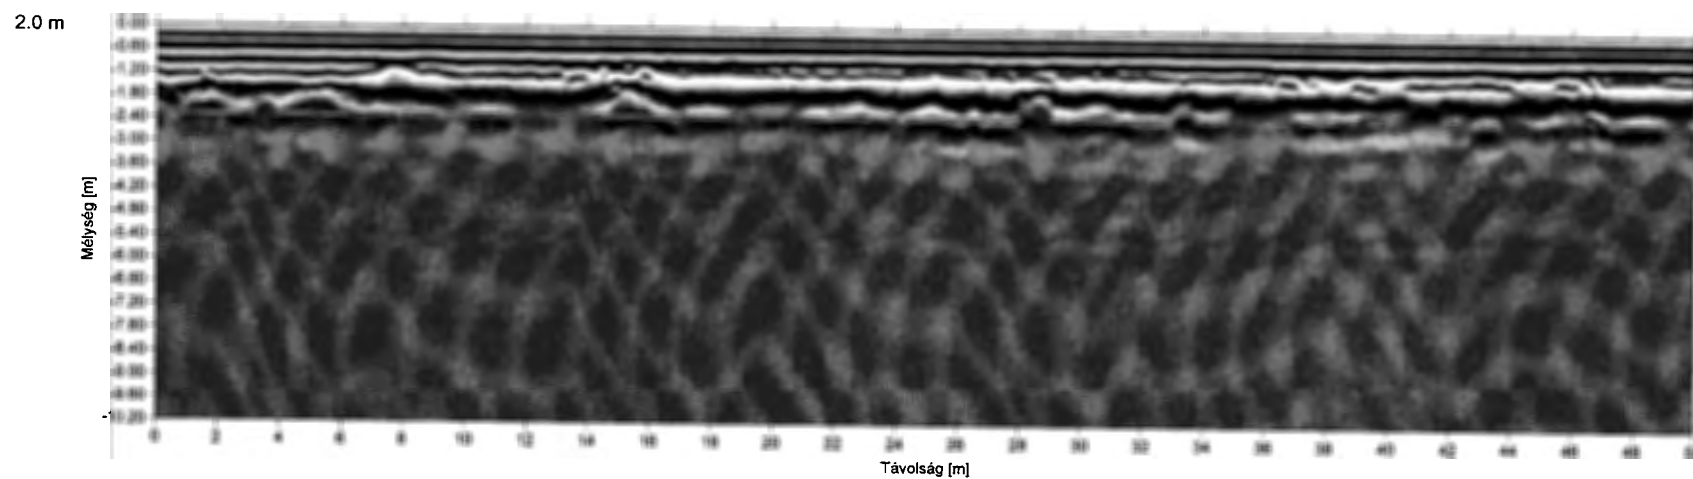
100 MHz

- A beszakadás környékén a fellazulás az út tengelyével párhuzamosan még méterekkel távolabb is látszik, míg erre merőlegesen a mérés időpontjában még kb. 0,5 m távolsáig terjedt ki.
