**Tárgy:** Az S1 telephely életveszély elhárítási és állagmegóvási munkálataira forrás biztosítása a meglévő költségvetési keret terhére

## STATIKAI SZAKVÉLEMÉNY

Helyszín : Budapest. X. Bánya u 37. (Sörgyár 1 telep)  
Tárgy : Az ingatlanon található **Dréher villa** műszaki állapota

## STATIKAI SZEMLE

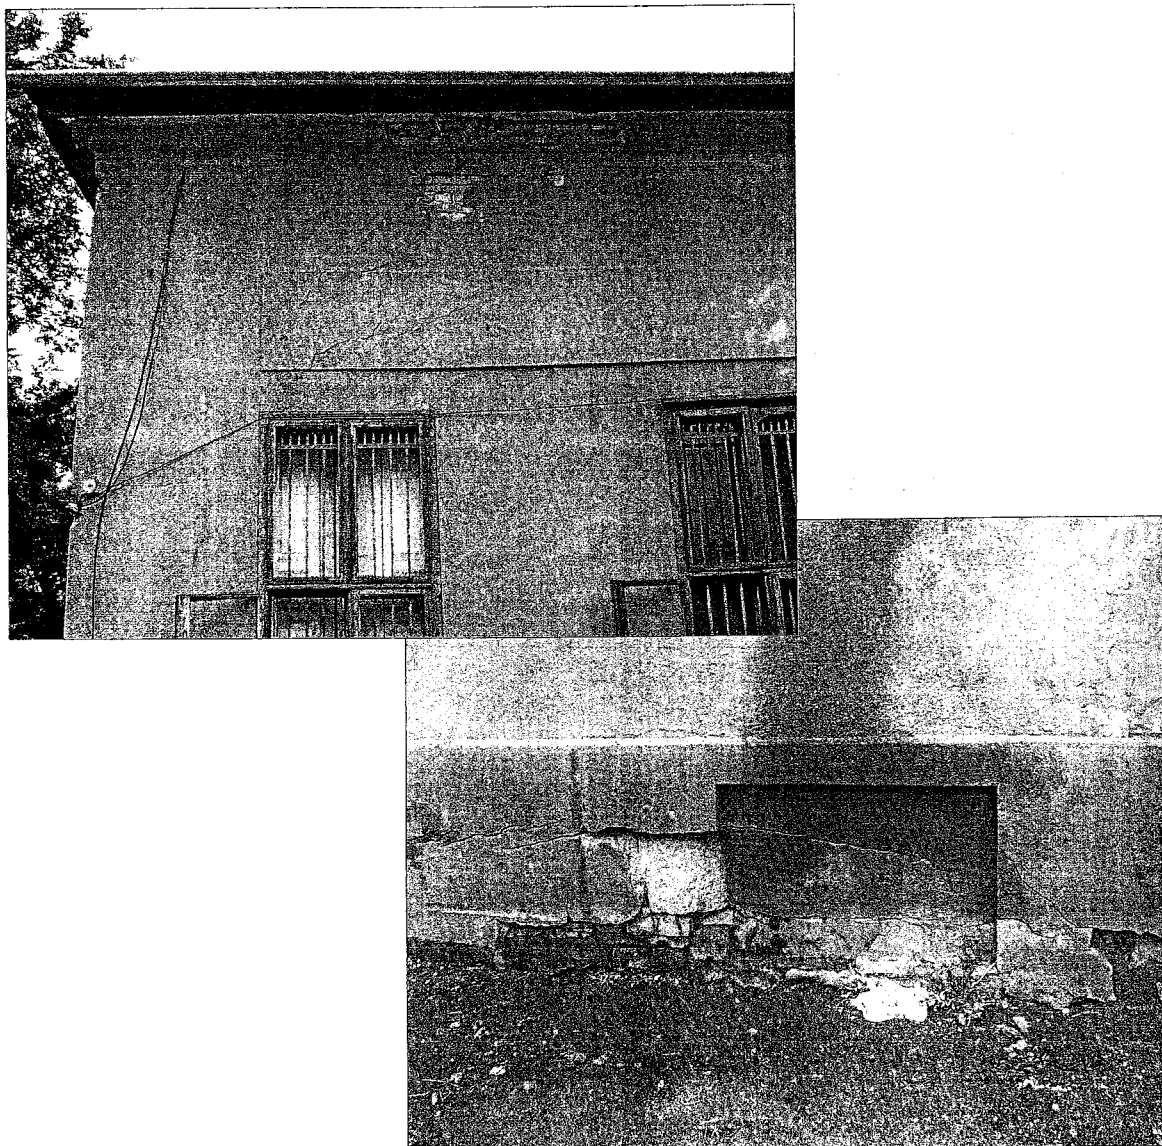
**II.1** Az épület hátsó frontján a külső falazaton határozott, több méter hosszú ferde irányú repedéskép látható. A teherhordó falazaton keletkezett karakteres repedéskép egyértelműen épületmozgás, alapsüllyedés következménye. Feltárás szükséges az épület alapozási környezetének megvizsgálása érdekében legalább két helyen .

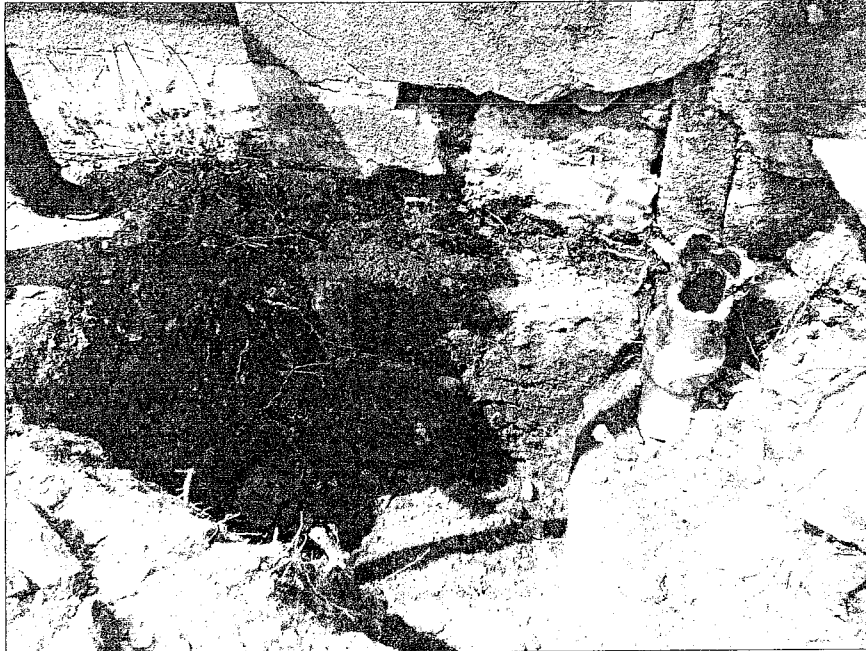
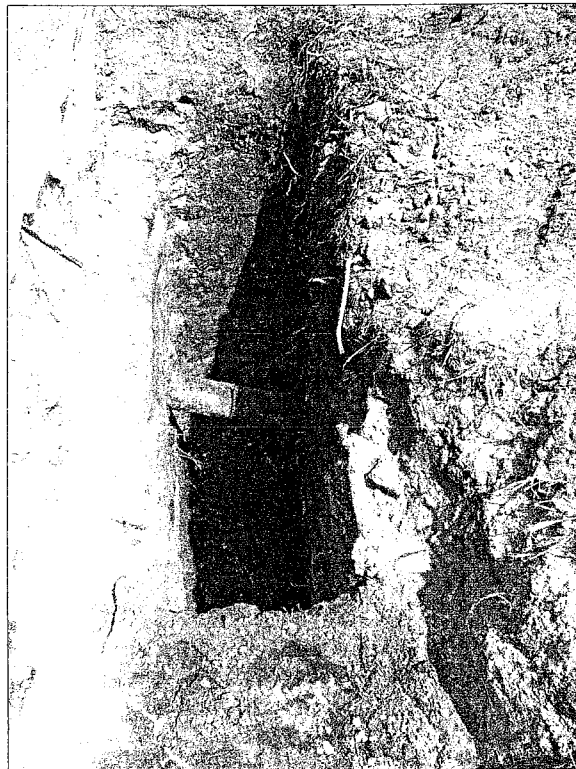
A feltárást követően több acél , azbesztcement csővezetékét találtunk eltérő mélységben az épület vegyes sávalapja mellett, ezek egy része törött volt.

Megállapítottuk, hogy az alapozási sík a 2,10 m alatt húzódik, törési vonal nem volt azonosítható az alaptest külsején. Az altalaj minősége is elfogadható volt. Nagy valószínűség szerint a csővezetékek törése idézte elő az altalaj mozgását.

További teendő → a használaton kívüli vezetéket tömedékelni kell, az esetleg funkcionálókat ki kell tisztítani, ellenőrizni a szállítási képességét. A korrodált vízcsövekre az esetlegesen később tervezett hálózati nyomást ráengedni tilos.

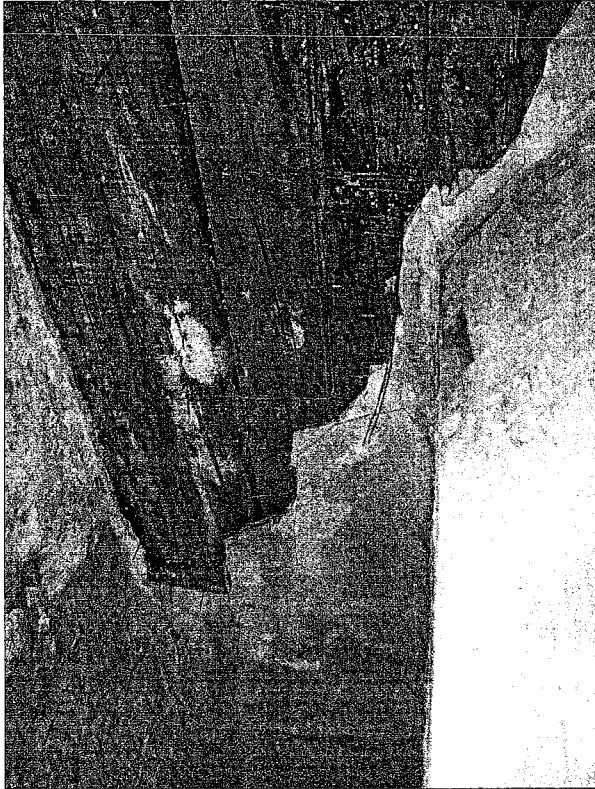
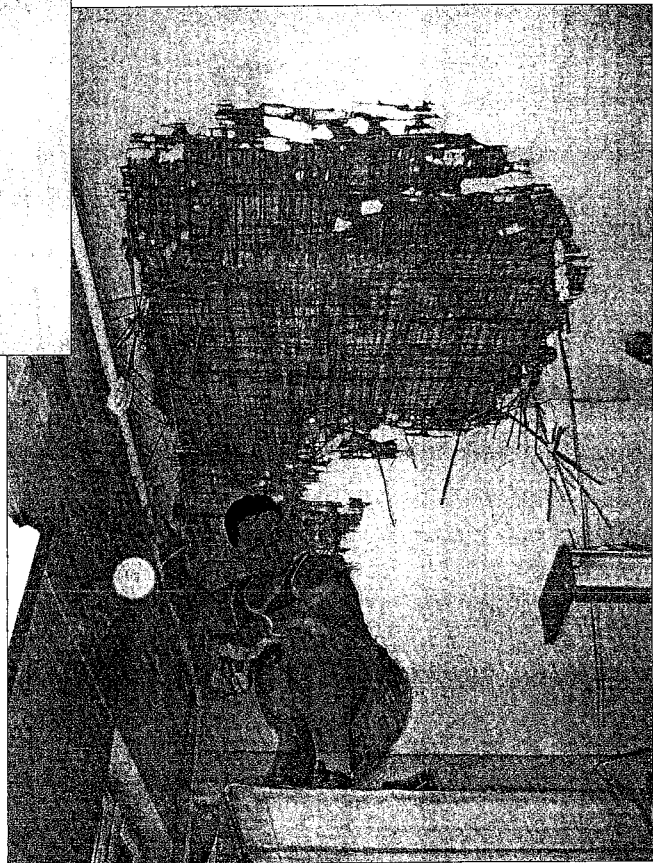
**II.2** Több helyiség mennyezete a régebbi, tartós beázások miatt feltáskásodott, a nádazat, vakolat elmállott, a rögzítése elengedett, a megnövekedett súly miatt megereszkedett.

Több négyzetméter területen a stukatúr vakolat leszakadt. Ez a balesetveszélyes állapot 4-5 helyiségnél is bekövetkezett. A balesetveszélyt növeli az a tény, hogy a leszakadt, illetve leszakadás előtti állapot a közlekedési útvonalak, lépcsőfeljárók felett helyezkedik el. → A sérült mennyezeti vakolatot teljesen el kell távolítani, újra kell vakolni, ez a sérült állapot máshogy nem javítható.

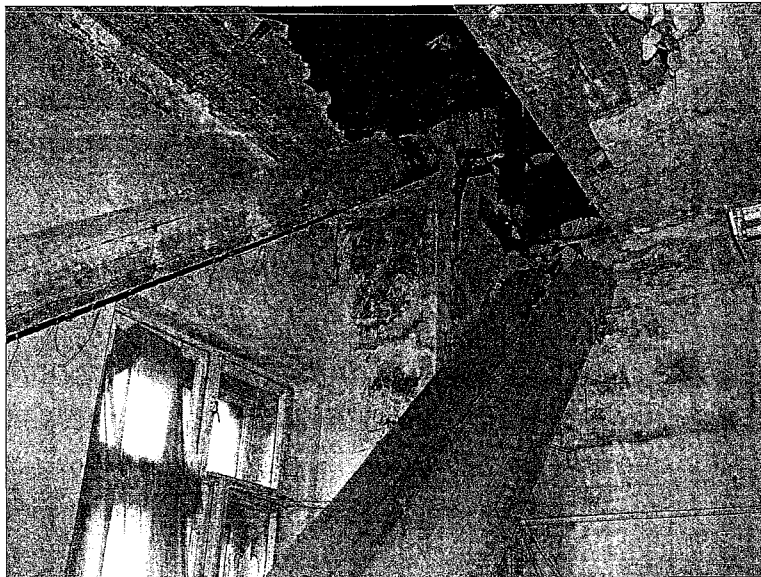
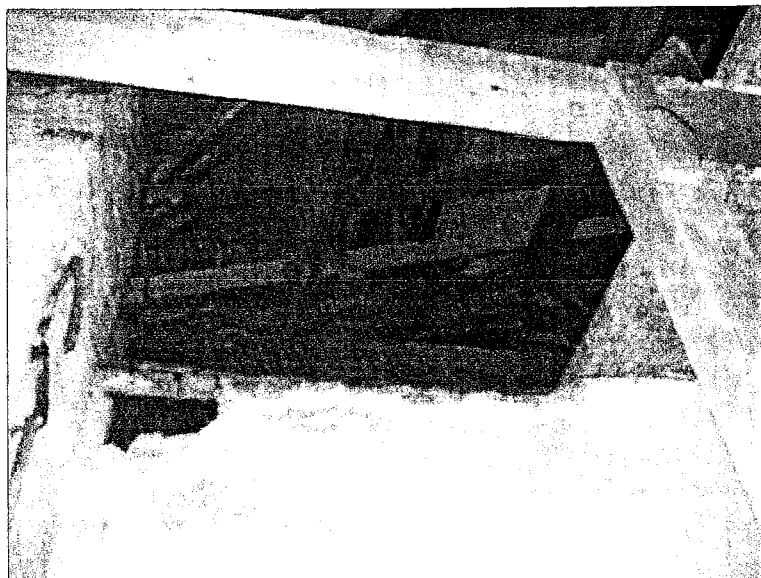
**II.3** Az emeleti szint hátsó udvarra néző helyiségének csapos gerendás födéme 2006. májusában 6-8 m<sup>2</sup> területen leszakadt. Ezt követően csak biztonsági dúcolat készült, semmilyen más beavatkozás nem történt.

→ A sérült gerendákat el kell távolítani, és a leszakadt gerendák melletti eredeti csapos gerendák állapotát is meg kell tüzetesen vizsgálni. A meglévő, szomszédos elemeket sérülés esetén el kell távolítani. (1. lépésben)  
A további helyreállítási koncepciót ezt követően dolgozandó ki, tervek szerint az eredeti állapotot, rétegendet kell visszaállítani.

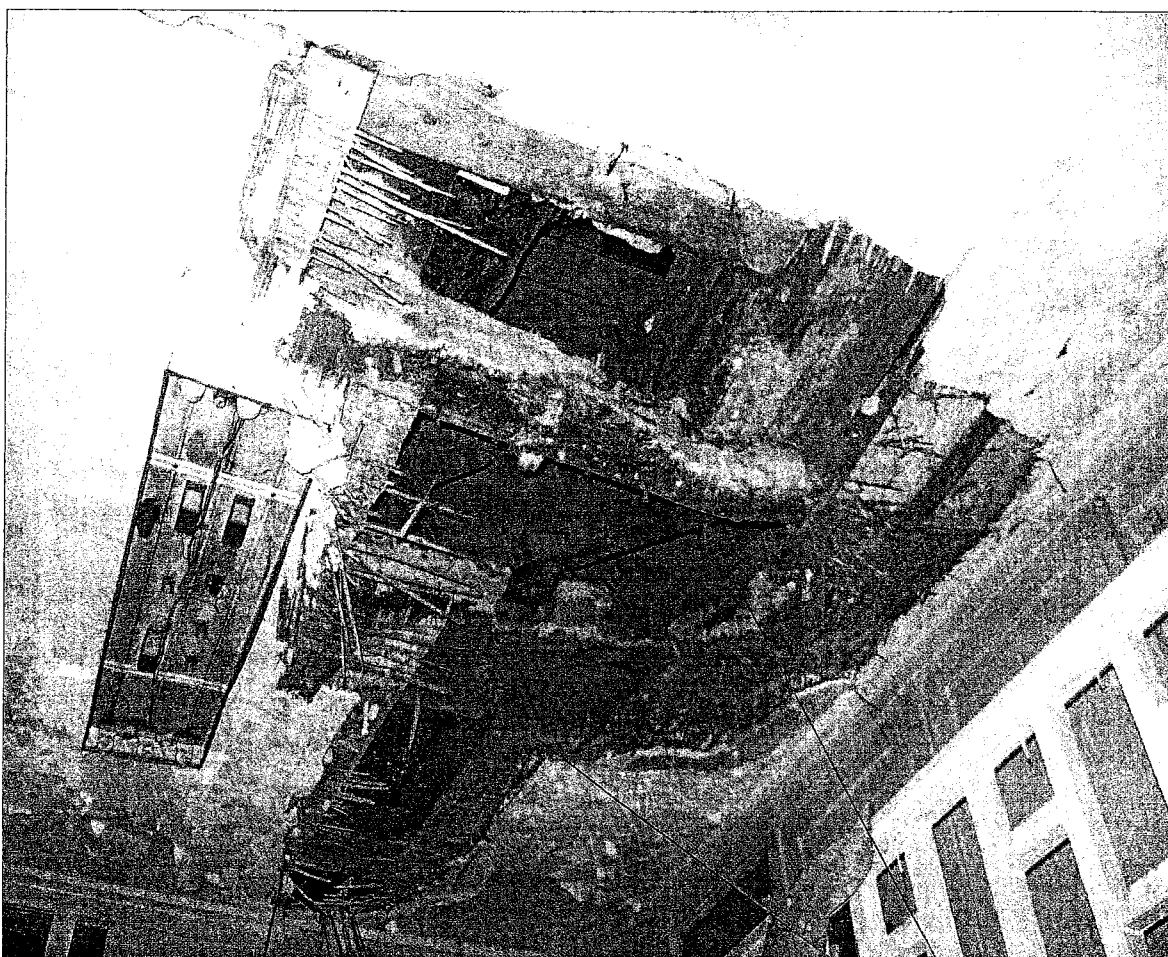
**II.4** Jelentős mennyezeti területen erőteljes lehajlást tapasztaltunk. Az emeleti előtér stukatúr mennyezete 15-20 cm-es lokális lehajlást mutatott. A leszakadás előtti állapot orvoslása előtt két helyen is feltárást kell végezni. El kell dönteni, hogy csak a stukatúr vakolat megereszkedéséről, vagy a borított gerendás födém gerendáinak sérüléséről van-e szó. A munkát fokozott biztonsági előírások mellett szabad csak végezni!

A feltárásnál kritikus állapotokat tapasztaltunk! A födémrendszer szerkezete borított gerendás rendszerű volt, a képen is jelölt gerendánál a teljes keresztmetszeti törés már bekövetkezett. A szomszédos gerendák állapota is hasonló volt, keresztmetszetük változó és alulméretezett volt. → A teljes födémszakaszt azonnal alá kell dúcolni, és a stukatúr eltávolítása után az alulméretezett, két helyen is eltört gerendával bíró, életveszélyes födémet el kell bontani !!

Javaslat: az új födém az eredeti rétegrendszerrel készüljön, az új vegyszerezett gerendák viszont megbízható keresztmetszettel rendelkezzenek. Mivel a födém közepén lévő világító kürtő oldalfala is eldeformálódott a tartós beázások miatt, ezért a mennyezeti rendszerrel összefüggő kürtő oldalfalát is el kell bontani, ki kell cserélni.

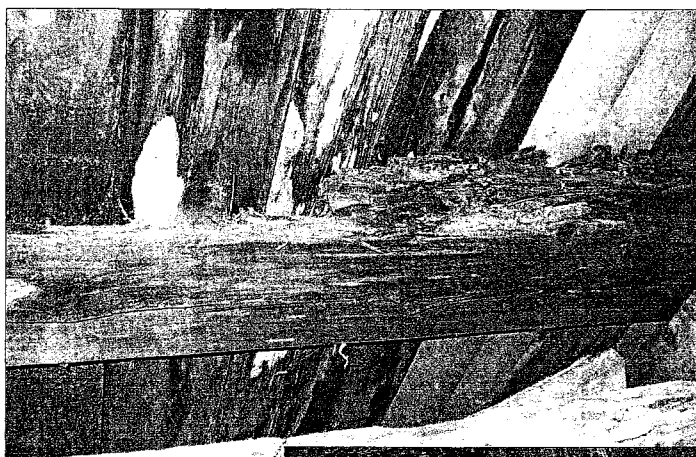
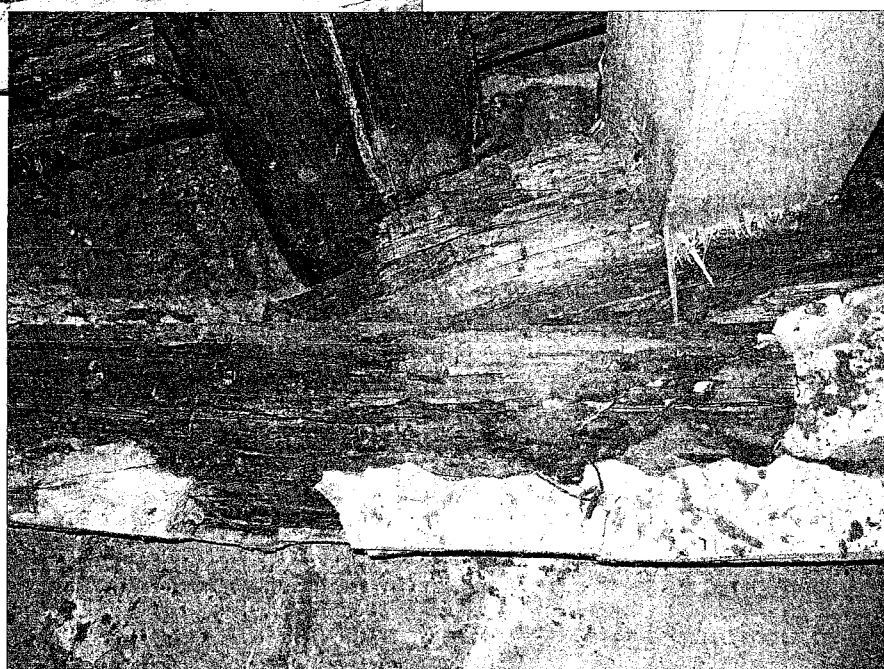
**II.5** Az emeleti szinten a hátsó udvarra néző két kis helyiségnél a ferde manzárd jellegű mennyezet a tartós beázások miatt elporlott, rögzítése megereszkedett.

Egy része már le is szakadt. A kisebb területen végzett feltárás szerint a mennyezet a régebbi korokban is alulméretezett, egyszerű szerkezettel bírt. A gerendákra felszögelt nádpallót levakolták, illetve a szomszédos helyiségben salak adalékú rabciz vakolat készült.

→ A megereszkedett mennyezeti vakolat nem javítható, a balesetveszélyes rendszer elbontása szükséges. A tartógerendákat ezt követően meg kell vizsgálni és új stukatúr mennyezet készítenendő.

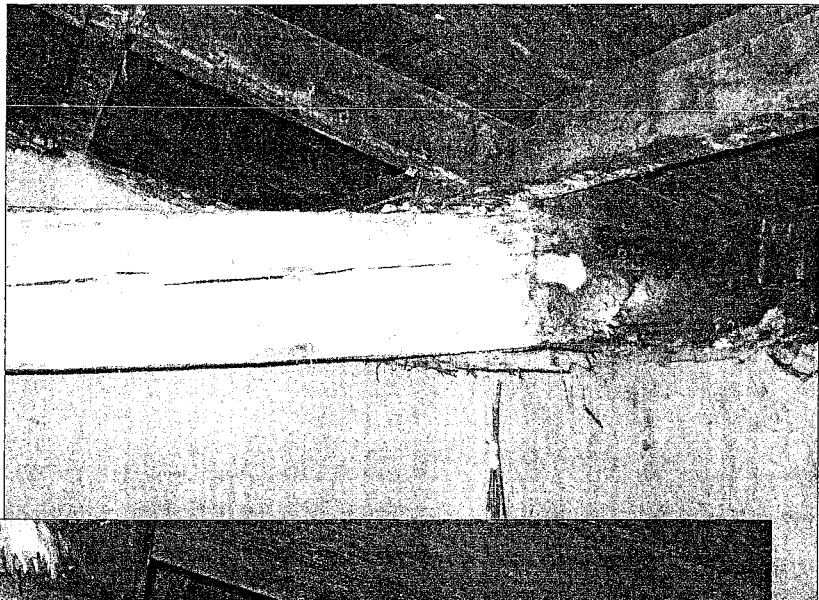
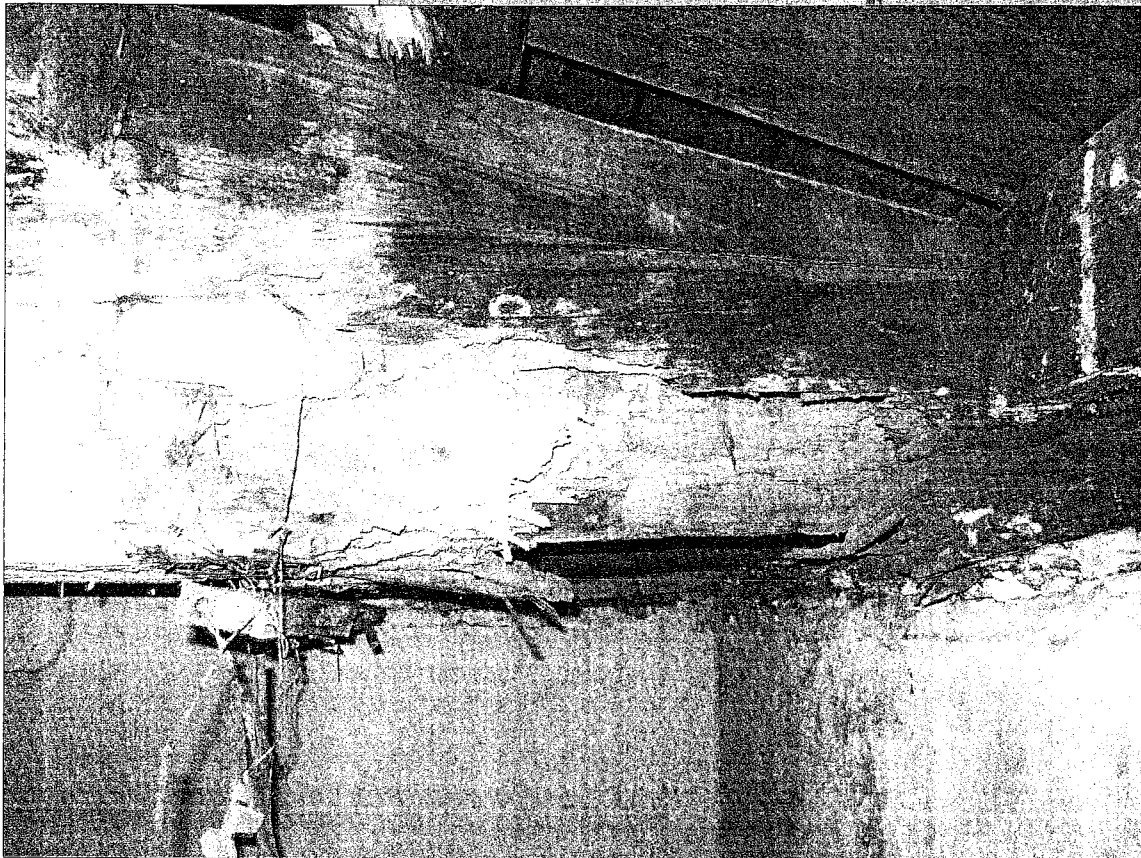
**II.6** A II.5 pontban részletezett manzárd mennyezet feltárása közben az első bejárásnál még takart kötőgerenda állapota is vizsgálható volt. A fedélszék lényeges részét képező vastag hosszú kötőgerenda feltámaszkodó vége dőbbenetes módon tönkrement, a kezeletlen fa gerenda rovar és gomba károsodások miatt közel az eredeti keresztmetszet 1/3 részére csökkent le. → a tető tehermentesítése után azonnali cseréje szükséges !!

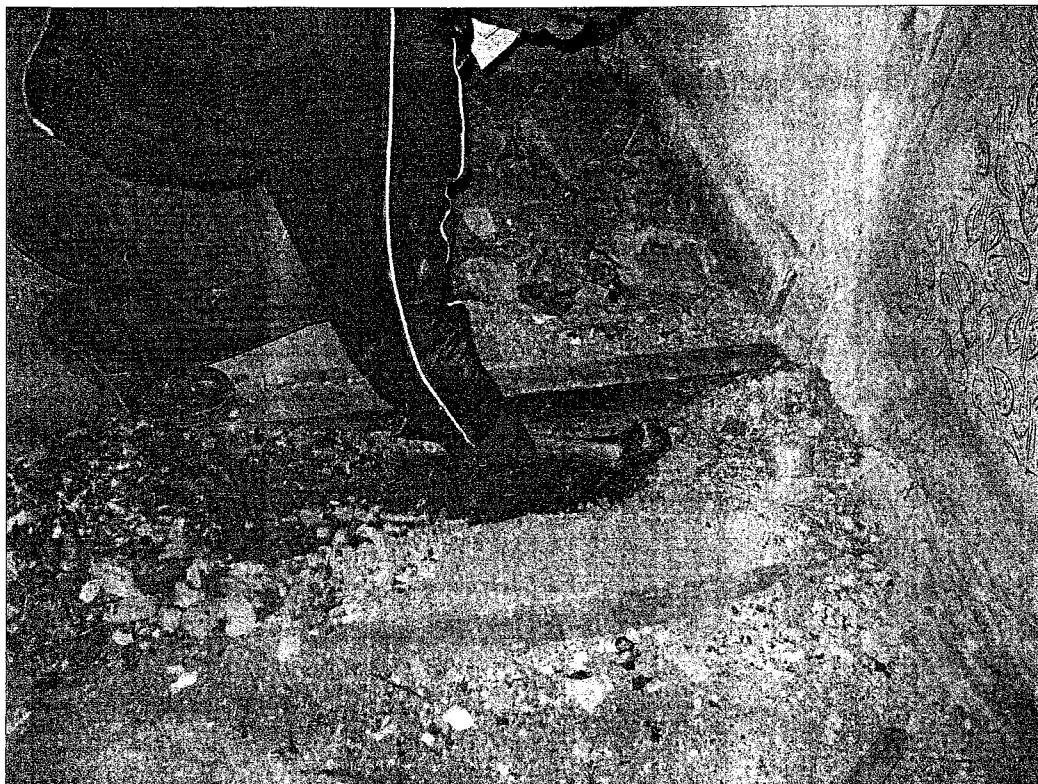
**II.7** A földszinten lévő főbejárati előtér mennyezetén markáns , a teherhordási iránnyal párhuzamos, több méter hosszú repedési vonal látható. A földszinti helyiségnél beázás nem jöhet szóba , viszont a repedési vonal környezetében 9-12 cm es lehajlás is mérhető volt.

Az alakváltozás egyértelműen szerkezeti jellegű károsodást mutat, nem vakolati hibával állunk szemben.

Az építészeti felmérés szerint a felső szinten egy fürdőszobát alakítottak ki, a repedési vonal felett több válaszfal helyezkedik el. A helyiségben vastag burkolati rétegrendszer is készült.

→ A helyiségnél a válaszfal alatt feltárás szükséges , nagy valószínűséggel a vonal jellegű terhelés hatására következett be a gerenda túlzott lehajlása. A tartógerenda vizsgálata szükséges !

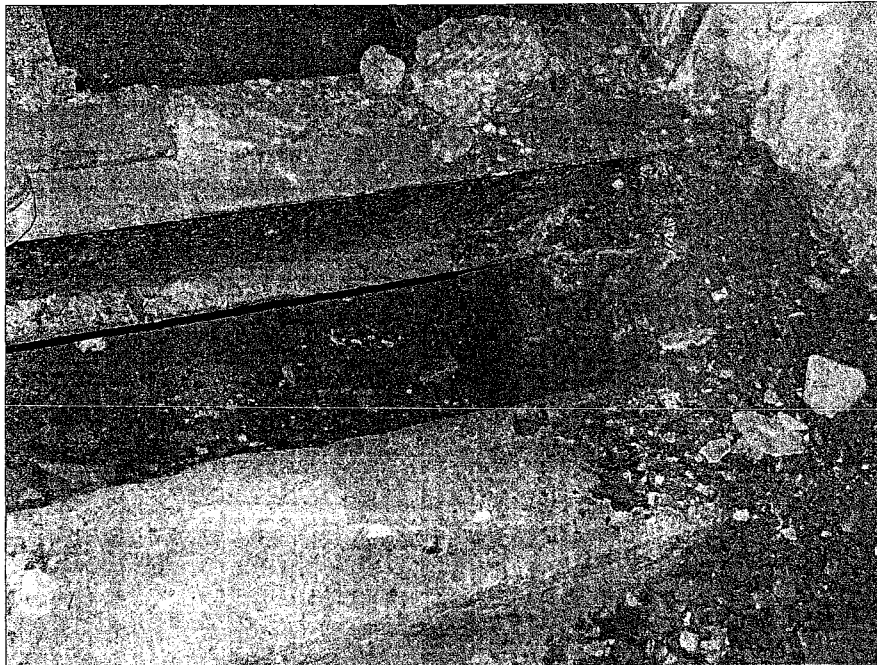
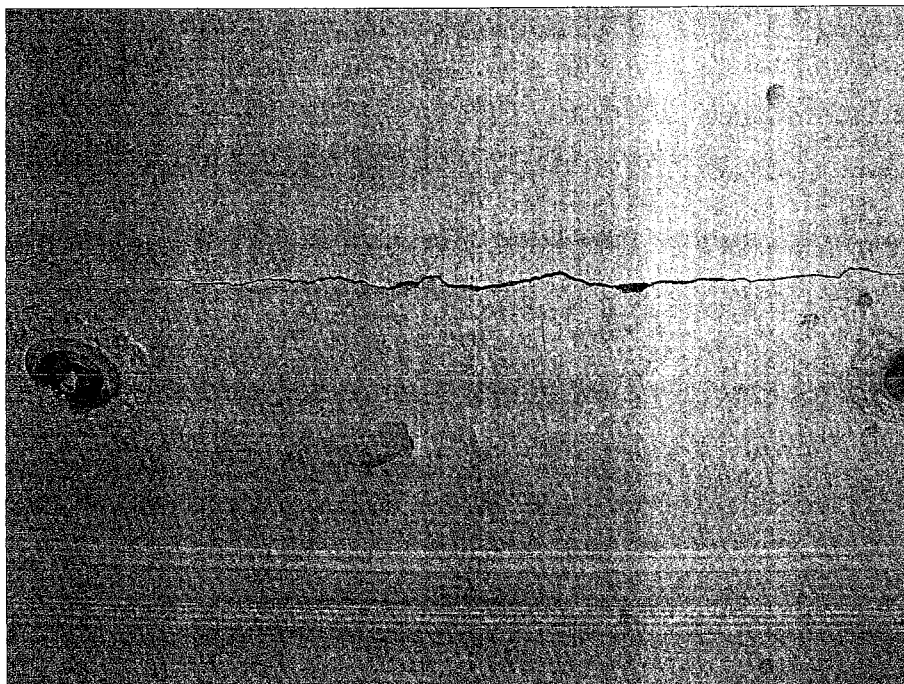
A feltárásnál tapasztalnunk kellett, hogy a helyiség födémrendszere meglehetősen vegyes, a csapos fagerendáktól az acélgerendáig minden rendszer képviselteti magát.

Megállapítható volt, hogy a falazat alatt vékony „I„ gerendát helyeztek el. Ennek méretei egyértelműen csekélyek, a nehéz , állandó teher hatására az alakváltozás, lehajlás törvényszerűen következett be. ( az vitatható, hogy eredetileg, vagy a többszöri átalakítások során alakult ki ez a nemkívánatos állapot.)

→ Az alulméretezett acélgerenda cseréje, esetleg megerősítése szükséges. Ennek elkészítéséhez a gerenda felett falazatot el kell bontani, sajnos a keresztirányú csatlakozó fal bontása is szükséges. A helyreállításról a tehermentesítés után kell dönten, jelen beavatkozással a fsz-i előtér leszakadását hárfítjuk el.

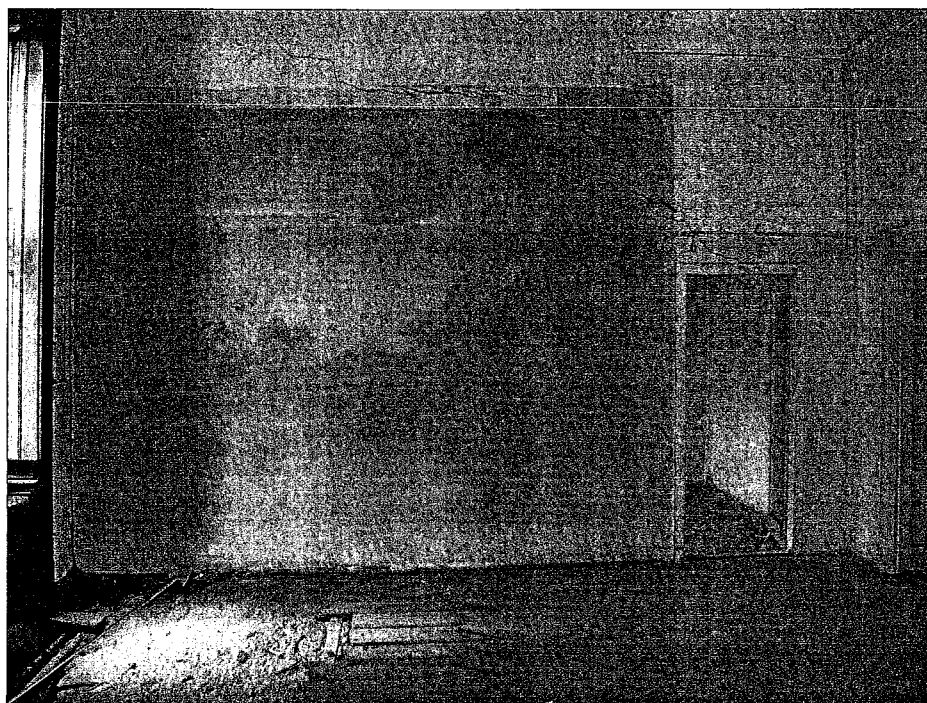
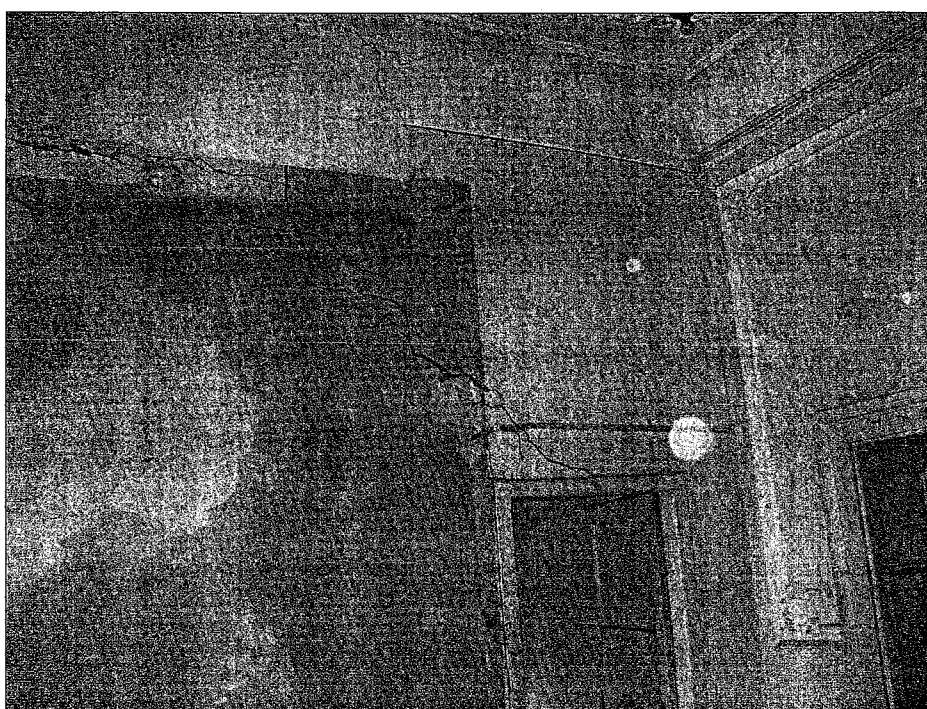
**II.8** A földszinti részen a hátsó udvari oldalon elhelyezkedő utolsó helyiség elválasztó falazatán jelentős szerkezeti repedések alakultak ki. A falazat alsó részén a kisméretű téglák elemek mozogtak, részben hiányoztak. A helyiség alatt nincs pince, készítése is nagy valószínűséggel az átalakítások, funkcióváltások idején történt - csekély szakszerűséggel.

→ A nagy felületen sérül, vékony, 4,60 m magas válaszfalnál stabilitás vesztes állhat elő, elbontása szükséges.

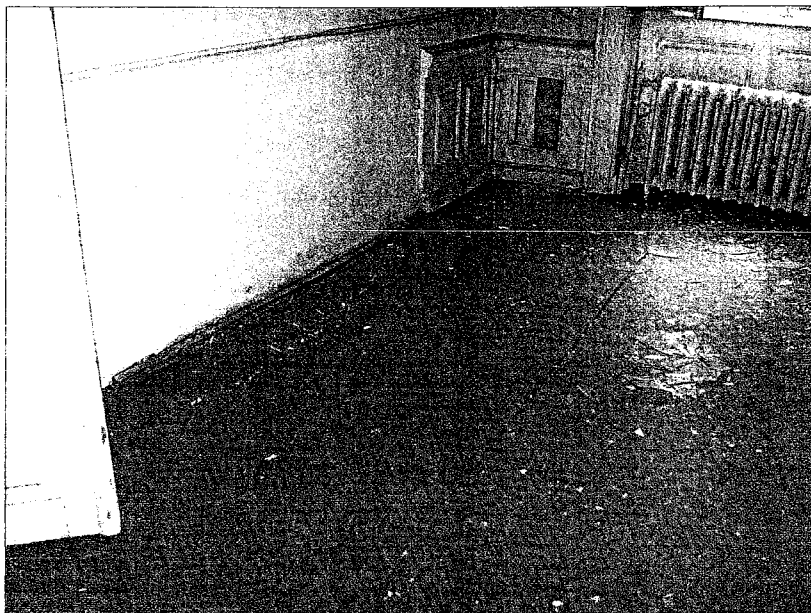
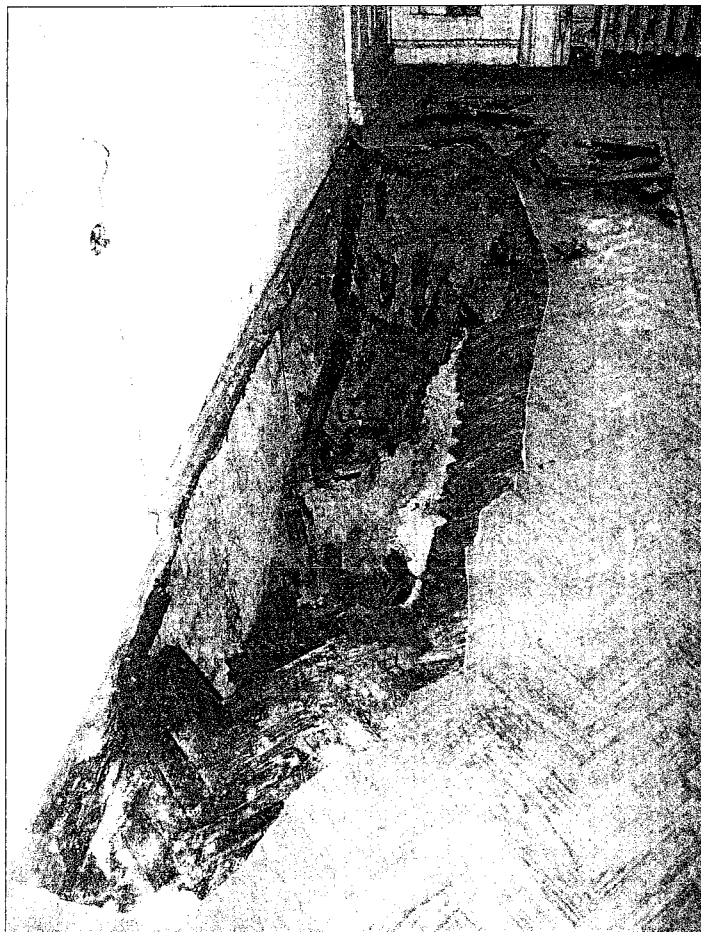
**II.9** A földszinti helyiségek bejárásánál a főbejárat oldalán a bal oldali utolsó helyiség linóleummal borított padozatán tapasztaltunk 25-30 cm es besüllyedést.

A feltárás gyakorlatilag a linóleum felszedéséből állt, alatta semmilyen rétegrendszert nem találtunk. A beszakadt üregből a feltöltés kimosódott. A padlószint alatt  $\approx 50$  cm re régi, korrodált acél – valószínűleg fűtési-vezetékeket találtunk, ennek sérülése idézhette elő a 1.00-1.50 m<sup>3</sup> es kimosódást, általaj tömörödést. A linóleum alatti eredeti parketta burkolat teljesen tönkrement az egész helyiségben.

→ A felület feltárása szükséges, a további intézkedés ezt követően hozható meg.

→ a kiüregelődésnél a régi, használaton kívüli vezeték ledugózása, majd sóder visszatöltés szükséges. Az eredeti rétegrendszert igény szerint helyre kell állítani. Az új fa burkolat alatt mindenképpen vízszigetelő rtg. kialakítása szükséges.
