**Előterjesztés
a Kerületfejlesztési és Környezetvédelmi Bizottság részére
kerületi védettség alá helyezés és módosítás iránti kezdeményezésről**

Projekt megnevezése:	Gyömrői út 46-48. sz. épületek, helyi védelem vizsgálata
Projekt helye:	1103 Budapest, Gyömrői út 8-48.
Projekt száma:	042221
RG Nyrt. szerződés (SAP) száma:	4700244654

Dokumentum címe:	Műszaki leírás		
Dokumentum száma:	1314-GEN-0-C12-0001		
Tervszint:	Tanulmányterv	Verzió:	1.0
Tervezési szakág:	Építészet	Kötetjel:

ÉRTÉKVIZSGÁLATI DOKUMENTÁCIÓ

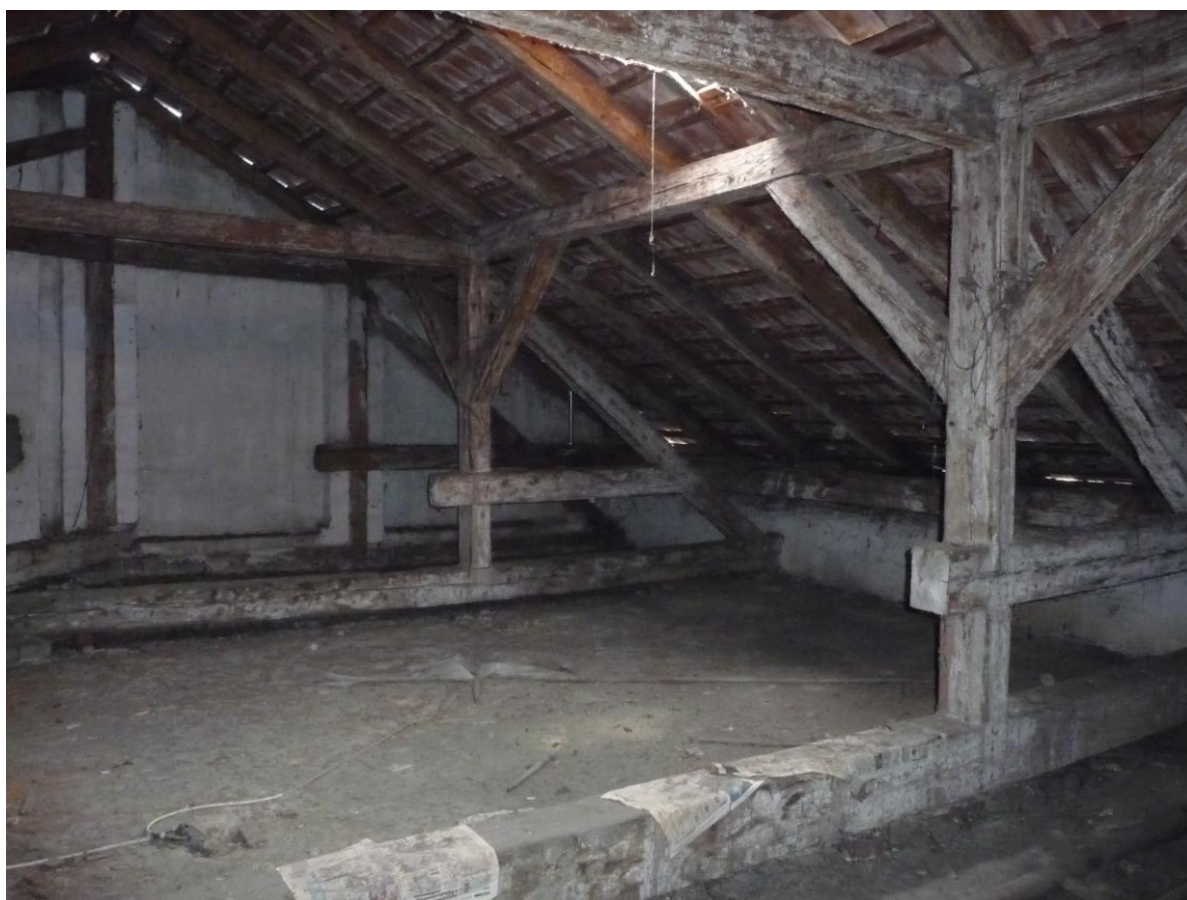
9. Eredeti (1873-1878 közötti) fedélszerkezet az utcai oldalon

Tetőszerkezet, héjalás			
Jel	Leírás	Datálás	Érték
	<p>A tetőszerkezetben megfigyelhető a bővítés előtti eredeti épület építéskori tetőszerkezete az utcai kéttraktusos szárny felett: kötőgerendás, két állószékes, szelemenés rendszerű nyeregtető ferde támaszokkal és a megemelt külső falak mentén mellszorítókkal, az udvari szárny felett: kötőgerendás, egy állószékes, szelemenés rendszerű félnyeregtető.</p> <p>A bővítés során ezeket a tetőszerkezeteket teljes egészében megtartották, és ezekhez csatlakoztatva, illetve ezekre részben ráépítve bővítették az új részek feletti ácsszerkezetekkel.</p> <p>A fedélszerkezetet a vápacsatorna alatt valamikor megerősítették.</p> <p>A tető héjalása hornyolt cserép fedés.</p>	1873-1878 közötti és 1903	<p>É</p> <p>anyagában cserélhető</p> <p>0</p> <p>héjalás cserélhető</p>
