Tárgy: Tájékoztató az Óhegy-park-
ban veszélyelhárítás érde-
kében tett intézkedésekről

Szakvélemény

A Budapest X. ker. Óhegy park KRESZ park területe melletti leszakadás alatti pincéről.

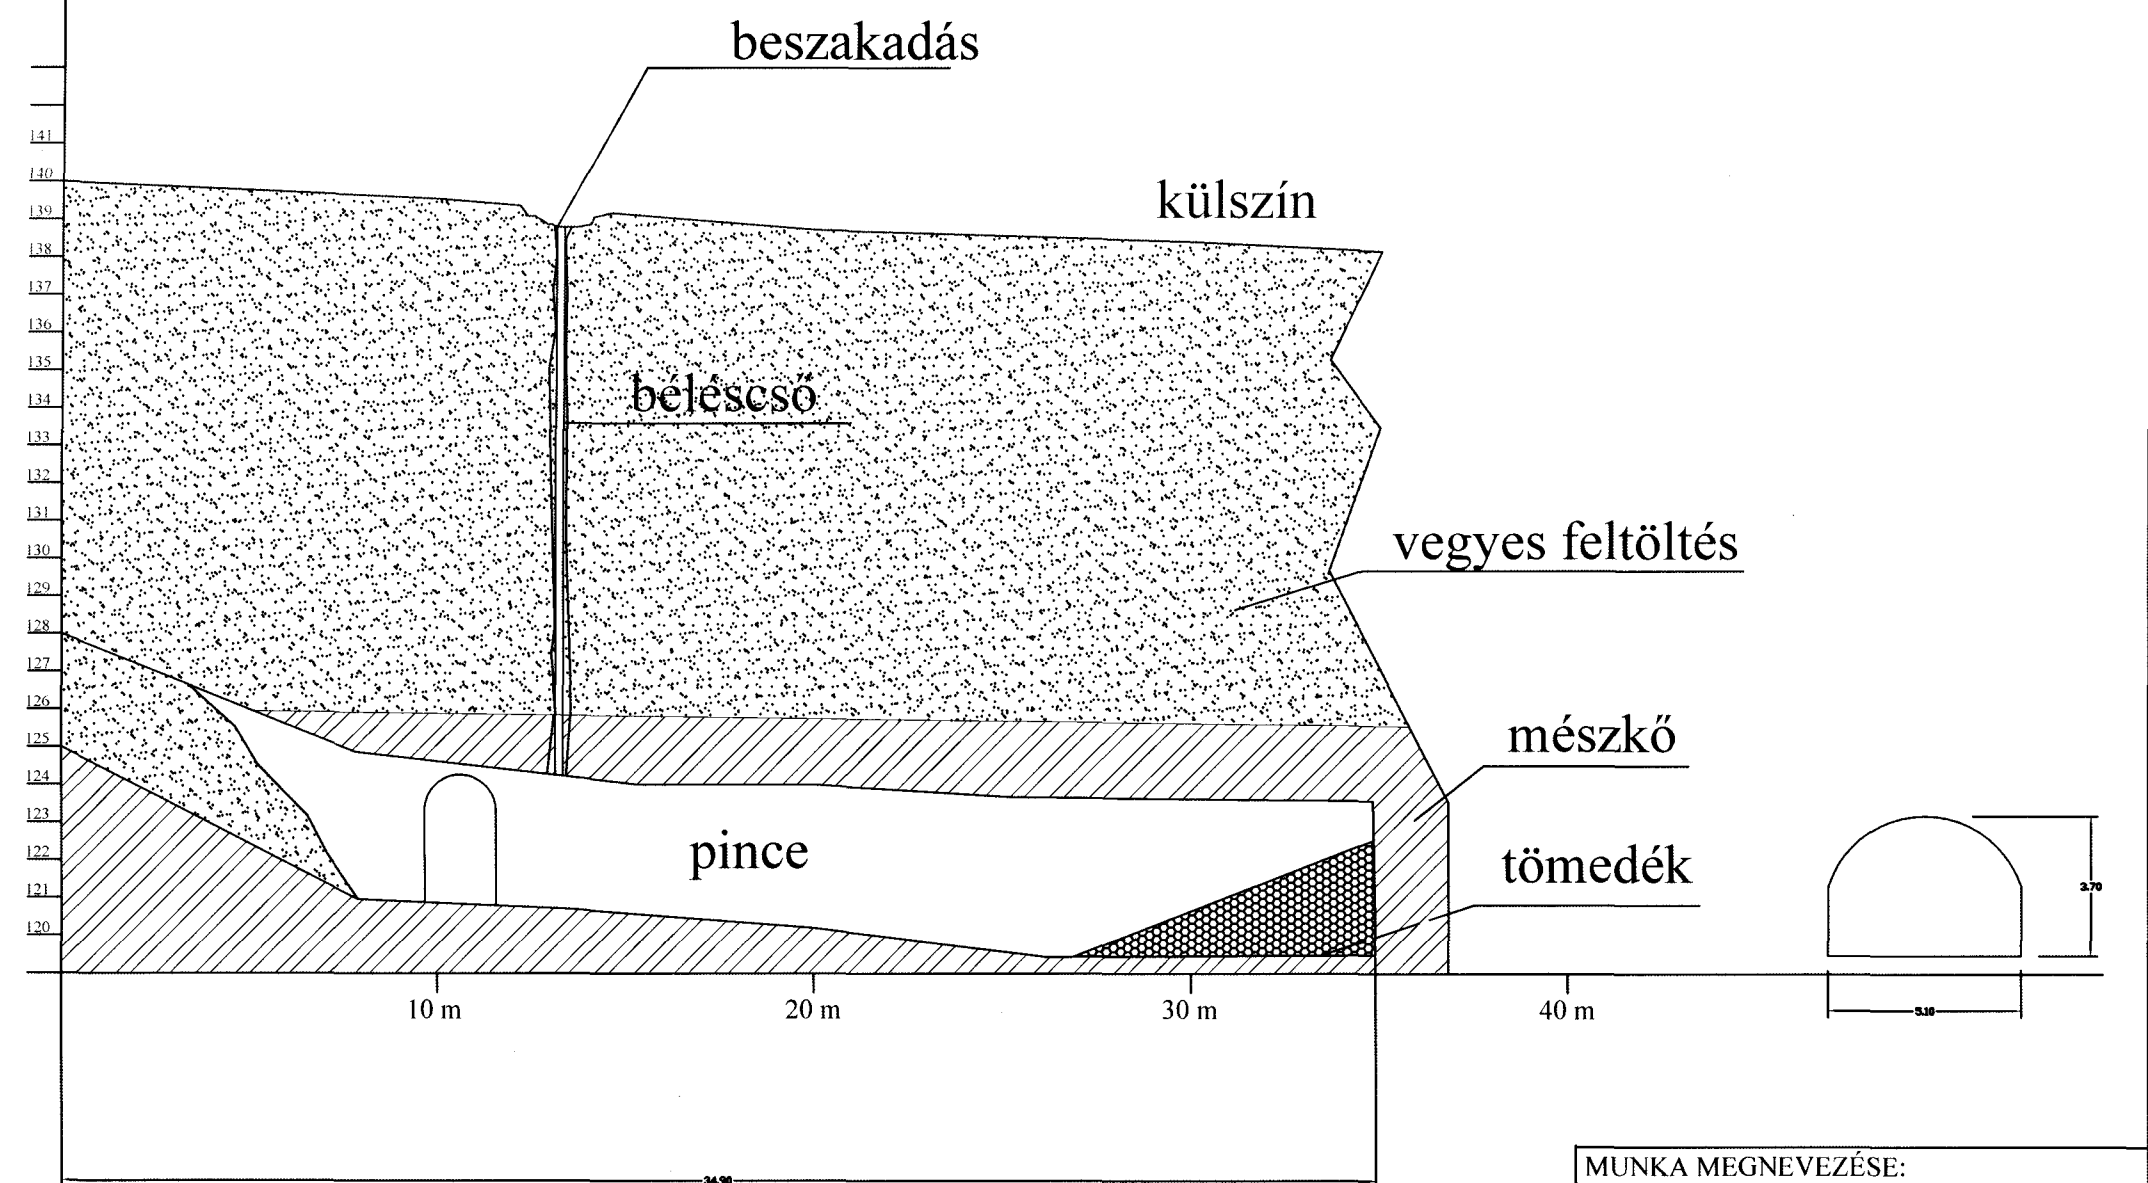
MUNKA MEGNEVEZÉSE: Óhegy park, Kresz park melletti pince, szelvényrajz		
KÉSZÍTETTE: CSIZMADIA LAJOS	DÁTUM: 2010. 03. 22.	MÉRETARÁNY: 1:200

A KRESZ park ezen területe alatt két, egymással összeköttetésben lévő, nagyjából ÉNY-DK-i irányba futó, az Óhegy-parki ún. óriás pincétől független pince helyezkedik el, melyek a XIX. században, anyagkinyerés céljából (kőbányászat) létesültek. Mellettük egy kisebb pinceüreg is található. Felszín alatti mélységük 14-15 m, szelvényméretük hasonló az ún. Óriás-pince járatszelvényeihez. A főte mészkővastagsága mindössze 1,0 – 1,6 méter, felette kb. 40 cm agyagréteg, valamint kb. 11-12 méter vegyes (kommunális) hulladék és építési törmelék található. Ez utóbbit az 1960-as, 70-es években helyezték el itt. A pincék teljes térfogata kb. 1000 m³.

A teherviselő mészkőrétegben litoklázok (közethasadékok) és repedések alakultak ki.

A pinceágak közül a délnyugati ág feltöltésre került, az északkeleti ág azonban csak egy rövid szakaszon került tömedékelésre.
