Előterjesztés
a Kerületfejlesztési és Környezetvédelmi Bizottság részére
a Budapest X. kerület, Mázsa utca beszakadásáról szóló tájékoztatóról

Jelentés a Mázsa és Monori utcákban végzett radarmérésekről

Megbízó: KÖBÁNYAI VAGYONKEZELŐ ZRT.

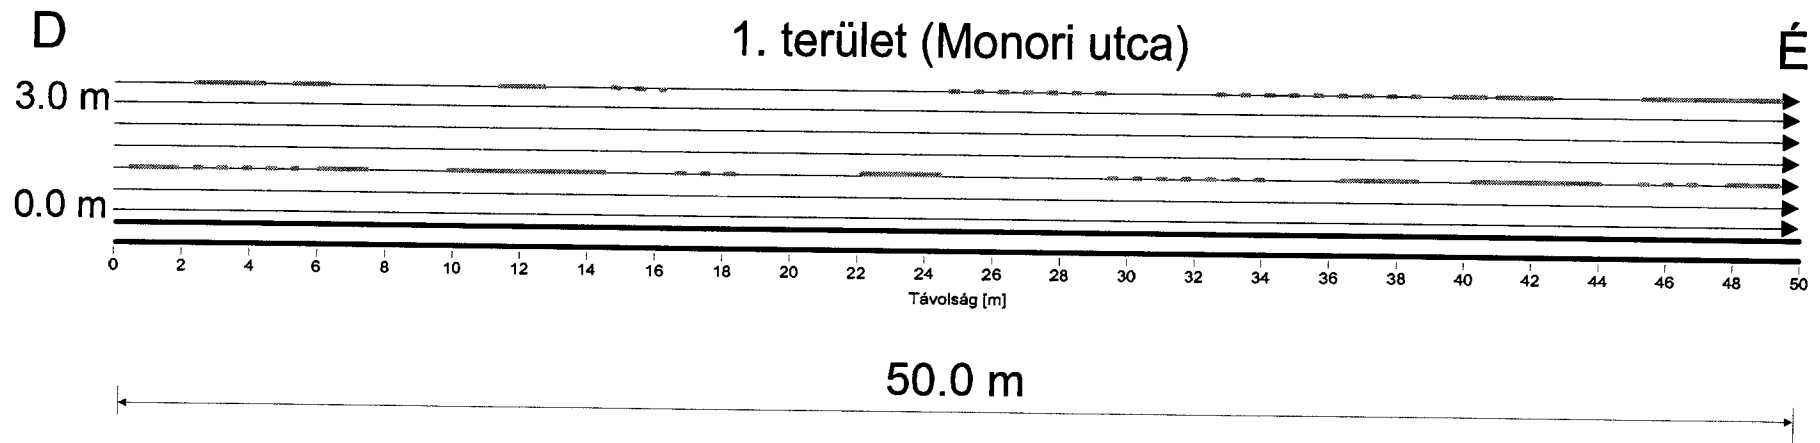
100 MHz

- A beszakadás környékén a fellazulás az út tengelyével párhuzamosan még méterekkel távolabb is látszik, míg erre merőlegesen a mérés időpontjában még kb. 0,5 m távolsáig terjedt ki.

- A felszín közeli, piros színnel jelölt anomáliák esetében előfordulhatnak a közeljövőben beszakadások, mert ezeken a helyeken a fellazulás már elérte az útszerkezetet.

- A sárga színnel jelölt anomália is elérhette az útszerkezetet, de általában mélyebben jelentkezik, vagy kisebb amplitúdóval, mint az előbbi. Ez is feltétlenül feltárandó.

- A mélyebben levő üreggyanús helyeken 100 MHz-es felvételeken rövid távon nem valószínű beszakadás, de idővel, vagy kedvezőtlen feltételek teljesülése esetén pl. csapadékvíz beszivárgás, vagy nagyobb útterhelés esetén a folyamat előrehaladhat és kiszámíthatatlanná válik. Feltétlenül kezelendő problémákat vet fel. Az útpadkához közelebbi szelvényeken általában nagyobb az elváltozás, ami azt mutatja, hogy a jelenségek nem függetlenek a meglévő gödör miatt bekövetkezett környezeti elváltozásoktól.

- Megállapítható, hogy a felszínközeli és a mélyebb jelenségek egymástól nem függetlenül következnek be.
- A fellazulások többsége, különösen a Monori utcában, aknafedél közelében van, feltehetőleg az ottani csőhöz/vízvezető árokhoz kapcsolódik.

- **A Monori úton az anomáliák eredetének tisztázásáig félpályás útlezárás elrendelését javasoljuk.**
A felszín közeli anomáliák mellett célszerű a 100 MHz-es, az útpadkától 1 m-re felvett szelvény 13 m és 39 m-ben talált mélyebb felszakadásait is megvizsgálni. A felszakadás ezen a két helyen kb. 1,2 méterben van.
- **A Mázsa úton a helyzet veszélyesebb, ezért a beszakadást kiváltó okok megszüntetéséig az útlezárás a jelenlegi szakasz teljes hosszában indokolt.**
